DNB Eiendom

Klyvevegen 97C

Ny og moderne og stilfull del av tomannsbolig – Stor solrik terrasse, carport og 3 soverom

VELKOMMEN TIL KLYVEVEGEN 97C

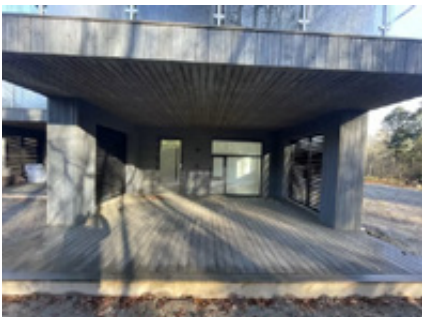
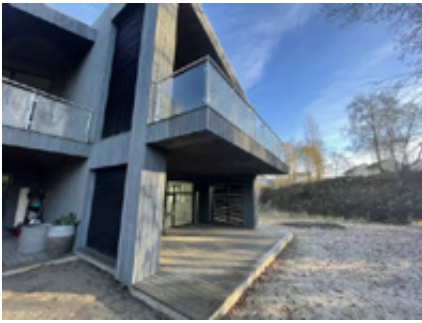
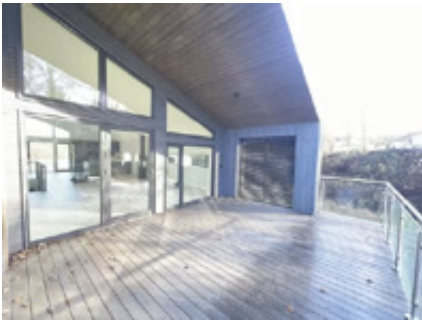
6.3 Balkong, terrasse, plattning

Type	Balkong, Terrasse
Tekket balkong og markterasse oppført på bjelkelag. Fundamenter er ikke synlige.	
Er det gjennomført arbeider etter opprinnelig byggeår?	Nei
Er det synlig tegn på skjevheter/konstruksjonssvikt?	Nei
Er det tegn på sopp/råteskader i treverk eller skader i betong?	Nei
Er det krav til rekkverk?	Ja

Er det avvik på rekkverkshøyde og åpninger i rekkverket i forhold til gjeldene byggteknisk forskrift på befaringstidspunktet? Nei

Er balkong / terrassen teknet? Ja

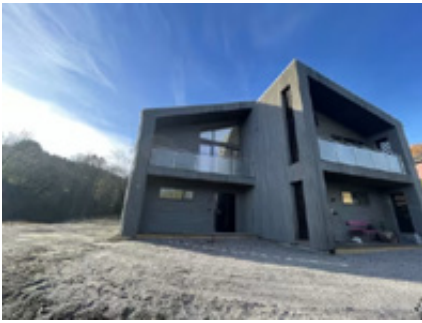
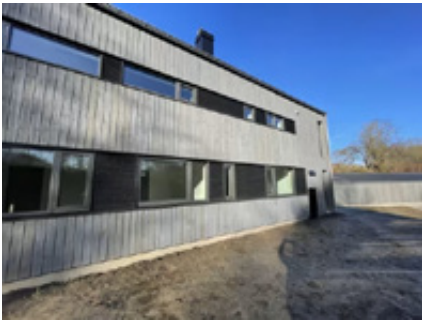
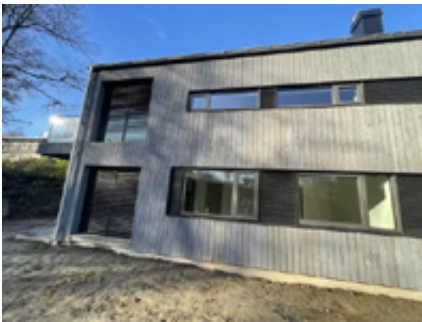
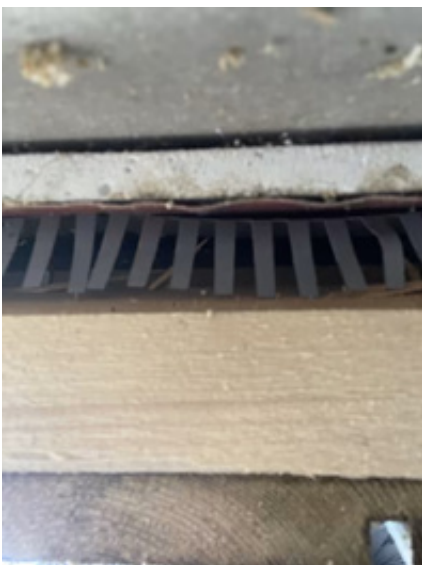
6.5 Yttervegger

Lufting og musetetting bak kledning.

Det er etablert luftespalte og det er tettet mot mus bak kledningen. Fasadene fremstår fagmessig utført og uten avvik.

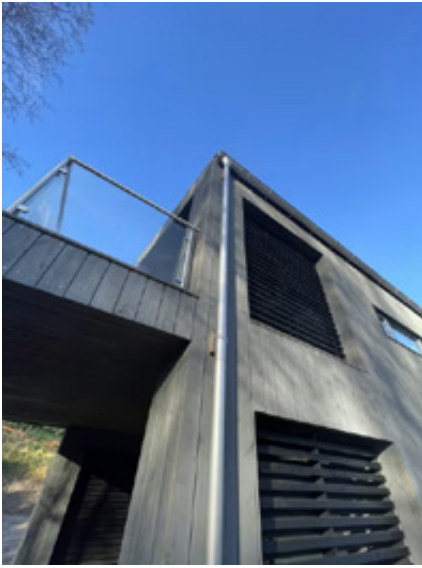
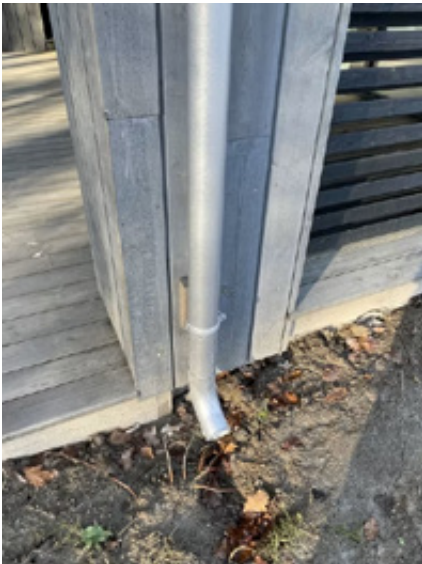
6.6 Renner og nedløp

Det er montert utkast på nedløpsrør.

Type	Metall
Takrenner og nedløpsrør av stål.	
Er det utført arbeider på anlegget etter byggeår?	Nei
Er det synlige skader på renner/nedløp?	Nei
Oppsummering av renner og nedløp	TG-0
Takrenner og nedløpsrør av stål. Takvann er ledet bort fra grunnmur med utkast på nedløpsrør. Det ble ikke påvist feil på montering.

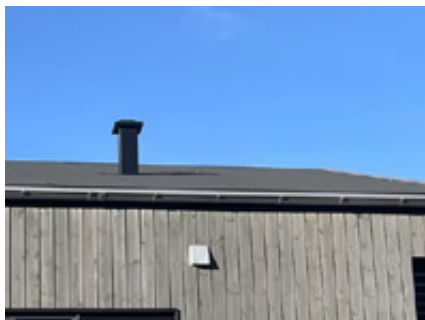
6.8 Taktekking

Type tkking Papp

Taket er tekket med papp.

Er det skader på takstein, mosegroing, buler i papp, rust eller bulker i plater? Nei

Har tekkingen nådd en alder som gir økt risiko for skader eller følgeskader? Nei

Det ble ikke påvist forhold som tyder på feil ved montering eller fare for lekkasjer.

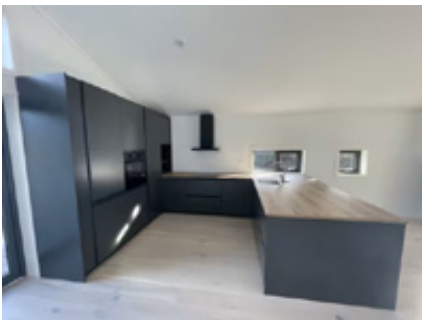
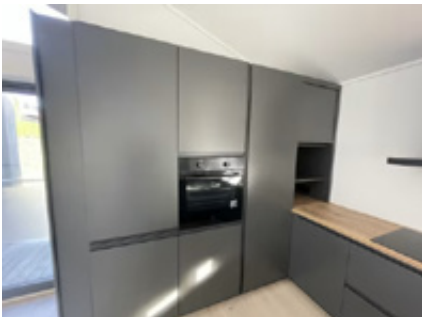
6.12 Kjøkkenen

Kjøkkeninnredning med glatte fronter og laminert benkeplate. Det er integrert stekeovn, platetopp og oppvaskmaskin. Mekanisk avtrekk.

Det er montert vannstoppersystem i kjøkkenbenk og komfyrvakt over kokesojne. Kjøkkeninnredningen er ny og ubrukt og uten skader.

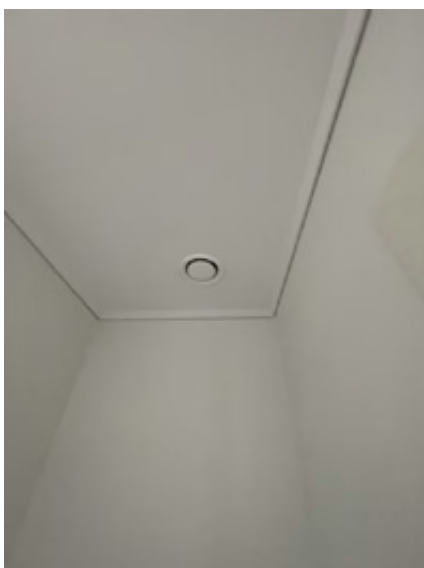
Mekanisk avtrekk i forbindelse med balansert ventilasjon.

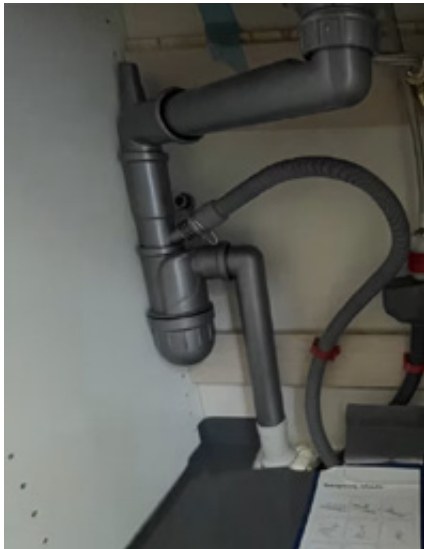
6.16 Avløpsrør

Type avløpsrør	Plast
Er det gjennomført arbeider på anlegget etter byggeår?	Nei
Er det manglende lufting av kloakk over tak?	Nei
Er det sen avrenning fra tappested?	Nei
Mangler det stakemuligheter på avløpsanlegget?	Nei
Har avløpsrør nådd en alder som gir økt risiko for skader eller følgeskader?	Nei

Oppsummering av avløpsrør	TG-0
<p>Det er ikke påvist noen stakeluke i boenheten. Staking kan utføres via sluk eller andre installasjoner med avløp.</p> <p>Avløpsrørene er nye og det ble ikke påvist tegn på lekkasjer eller fagmessig utførelse.</p>

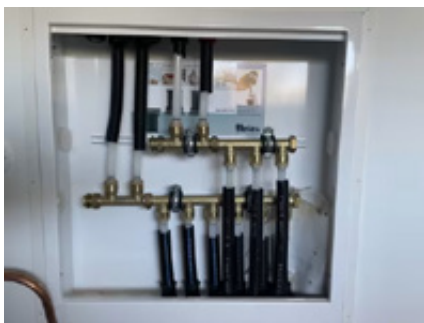
Vannfordelerskap.

Oppsummering av vannledninger	TG-0
<p>Det er vannledninger av rør i rør-system og rørfordelerskapet er plassert på vaskerom/teknisk rom. Stoppekran er plassert på hovedvannledning ved varmtvannstank og fungerer som tiltenkt. Det ble ikke påvist lekkasjer på vannrørene.</p>

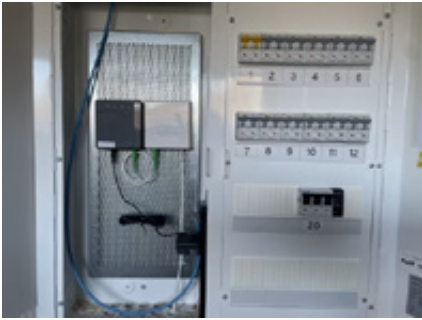
6.18 Elektrisk

Anlegget er nytt og det foreligger samsvarserklæring på utførte arbeider.
Ingen synlige feil eller mangler ble påvist.

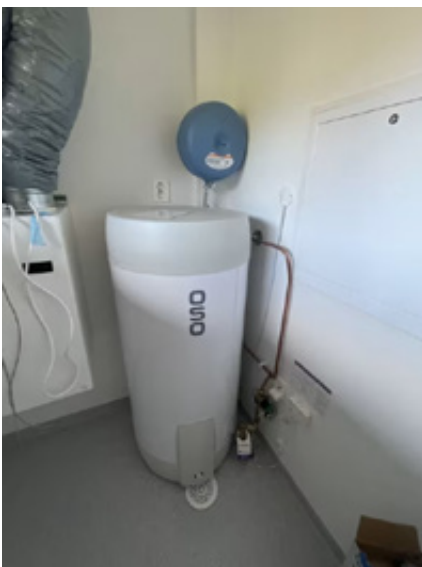
6.19 Varmtvannsbereder

Berederen er plassert på rom med sluk og har fast elektrisk tilkobling uten bruk av stikkontakt.
Varmtvannstanken er nyinstallert og fremstår uten avvik.

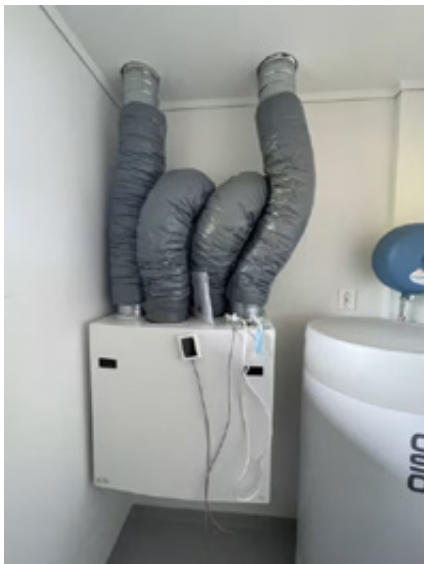
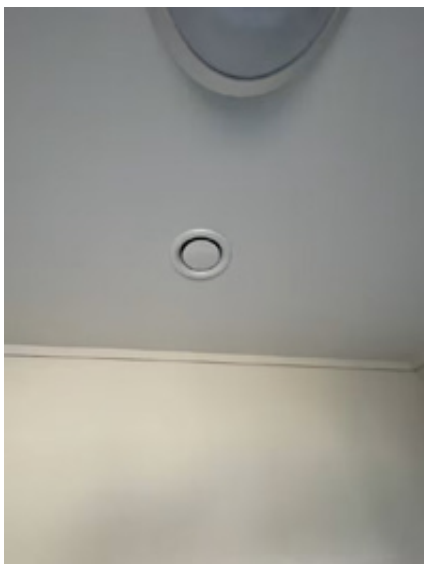
6.20 Ventilasjon

Type ventilering	Balansert ventilasjon
Er det utført arbeider på anlegget etter byggeår?	Nei
Anlegget er nyinstallert.	
Når var siste service på anlegget?	
Anlegget er nyinstallert og ingen service er påkrevd.	
Er det tegn på fukt eller mugg i filter?	Nei
Er det rom med manglende tilluft/avtrekk?	Nei
Er det tegn på utilstrekkelig luftutveksling?	Nei
Oppsummering av ventilasjon	TG-0
Anlegget fungerer som tiltenkt.

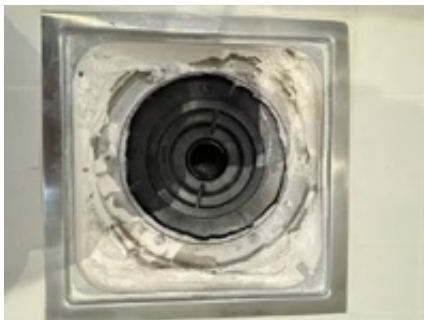
Det er klemt tettesjikt i sluk.

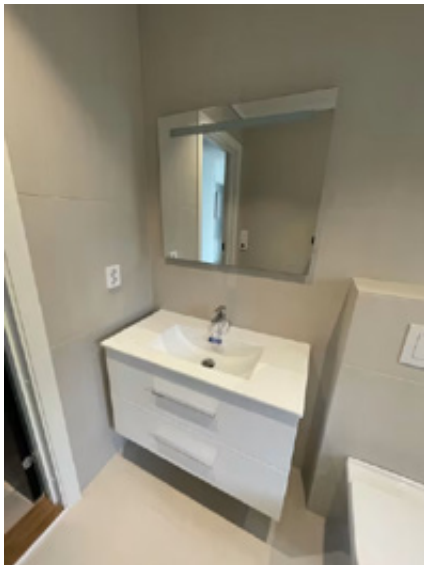
6.21 Våtrom: Bad

Overflate	
Beskrivelse av overflate	
Det er flis på gulv og vegger og malte plater i himling.	
Er det gjennomført arbeider etter opprinnelig byggeår?	Nei
Badet er nytt og ubrukt.	
Er det påvist avvik i krav om høydeforskjell på tettesjikt/fall til sluket?	Nei
Er det fare for at lekkasjevann fra installasjoner i rommet ikke når sluket?	Nei
Er vindu eller dør plassert i våtsone (utsatt for vannsprut)?	Ja

Er materialet i dør/vindu uegnet for plassering i våtsone?	Ukjent
Er det gjennomføringer i vegg/tak mot kald sone?	Nei
Er det registrert riss, sprekker i fuger, bom (hulrom) under flis?	Nei
Er det påvist tegn på sopp/råteskader/fuktskader på overflater eller skadedyr?	Nei
Er det registrert knirk i gulvet?	Ikke aktuelt (gjelder ikke flislagt gulv)

Det ble målt 25 mm høydeforskjell fra topp flis ved dørterskel til topp slukreist. lekkasjevann vil lede til sluk.
Vindu er plassert innenfor våtsonen på badet. For at dette skal være en godkjent løsning må tettesjikt føres inn til vinduet og vinduet må være behandlet med vannavvisende maling.
Det er ikke dokumentert at dette er utført.
Det gis TG-0 på overflater men overnevnte forhold bør undersøkes og eventuelt utbedres.

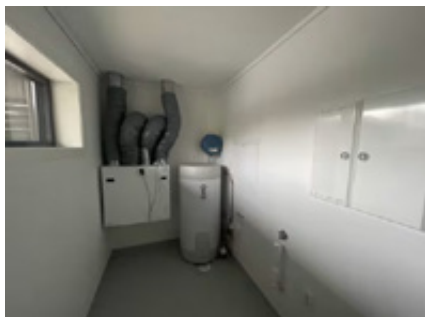
6.22 Våtrom: Vaskerom.

Beskrivelse av overflate	
Det er våtomsbelegg på gulv og malte later på vegg og i himling.	
Er det gjennomført arbeider etter opprinnelig byggeår?	Nei
Er det påvist avvik i krav om høydeforskjell på tettesjikt/fall til sluk?	Nei
Er det fare for at lekkasjevann fra installasjoner i rommet ikke når sluket?	Nei
Er vindu eller dør plassert i våtsone (utsatt for vannsprut)?	Nei
Er det gjennomføringer i vegg/tak mot kald sone?	Nei
Er det registrert riss, sprekker i fuger, bom (hulrom) under flis?	Nei
Er det påvist tegn på sopp/råteskader/fuktskader på overflater eller skadedyr?	Nei
Er det registrert knirk i gulvet?	Nei

Det er målt 30 mm høydeforskjell fra topp gulv ved dør til topp slukrist. Lekkasjevann vil lede til sluk.

Overflatene er nye og uten skader og avvik.

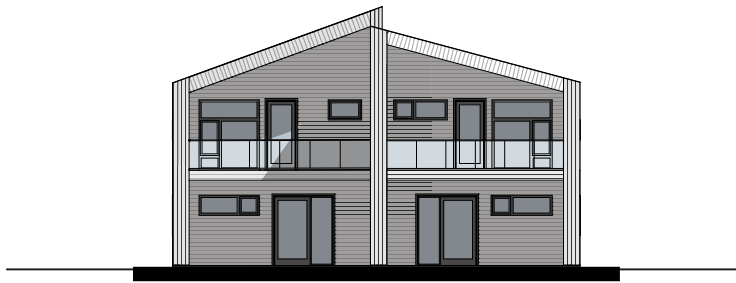
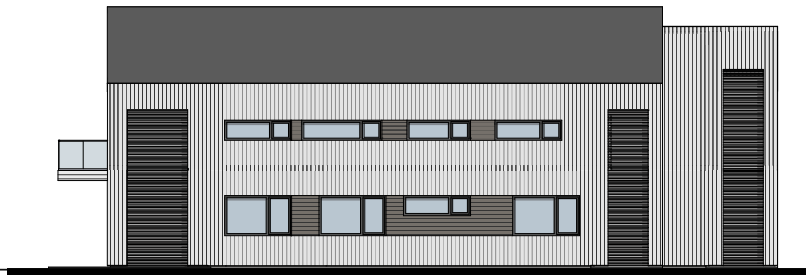
Prosjekt nr. Bygg 1 : Fasade Sør&Øst		Tegning nr. A40-02																																																					
Prosjekt nr. Bygg 1 : Fasade Sør&Øst		Prosjekt nr. for prosjekterende/bv.

Fasade Øst

Fasade Sør

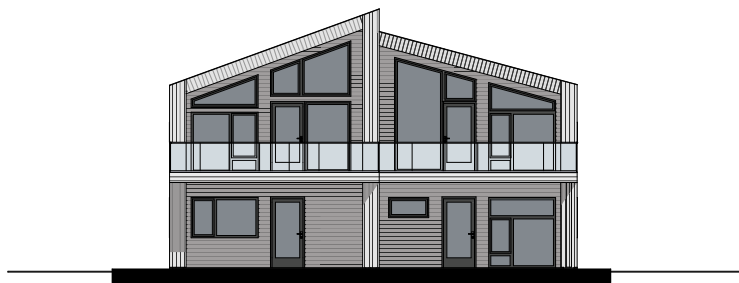
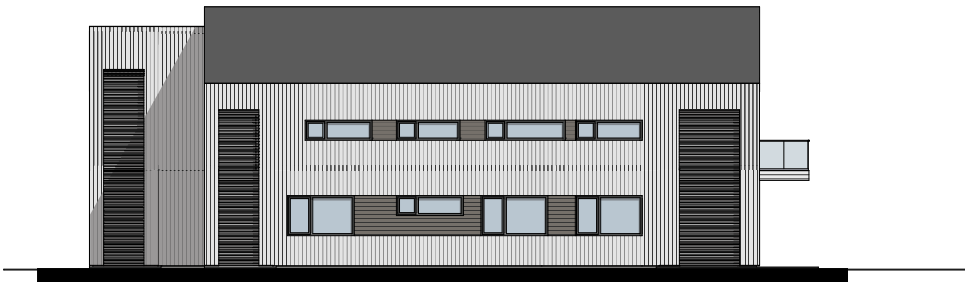
Fasade Vest

Fasade Nord
