Tilstandsrapport

Boligbygg med flere boenheter

Valestrandsvegen 49, 5281
VALESTRANDSFOSSEN

Befaringsdato: 20.11.2024

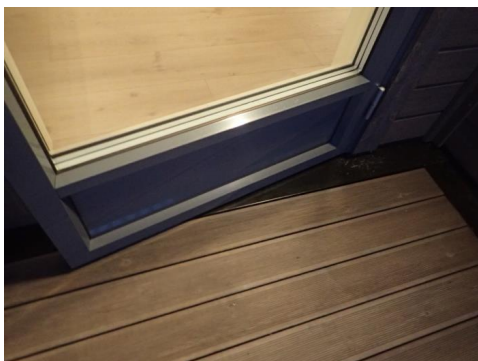
TG 1 Dører

Ytterdør: Formpresset dør med felt av isolerglass.
Terrassedør: Malt tredør med felt av isolerglass, beslått med aluminium utvendig.

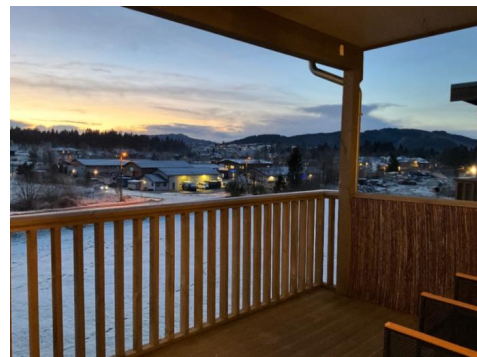
TG 1 Balkonger, terrasser og rom under balkonger

Altan på 9 m² med utgang fra stue/kjøkken.
Trebjelkelag belagt med terrassebord i impregneret tre.
Rekkverk av stående bord og toppbord.

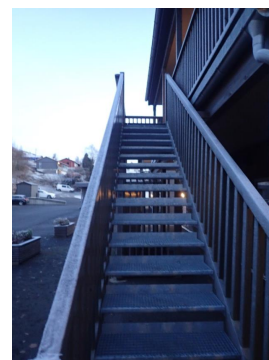
TG 1 Utvendige trapper

Felles utvendig trapp i metall fra p.plass til inngangsparti i 2. etasje.

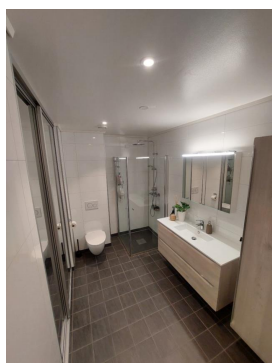
2 ETASJE > BAD/VASKEROM

Bad/vaskerom.
Baderomsplater på vegger og malt himling.
Flislagt gulv med elektriske varmekabler.
Innredning består av veggmontert toalett, dusjhjørne, røropplegg/sluk for vaskemaskin, servant med møblement/speil og belysning.
Avtrekk som en del av det balanserte ventilasjonssystemet.
Tilluft til våtrom via spalte under dør.

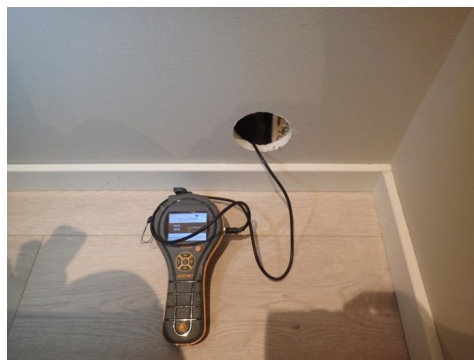
TG 0 Tilliggende konstruksjoner våtrom

Hulltaking er utført i vegg mellom soverom og bad, uten å påvise unormale forhold.

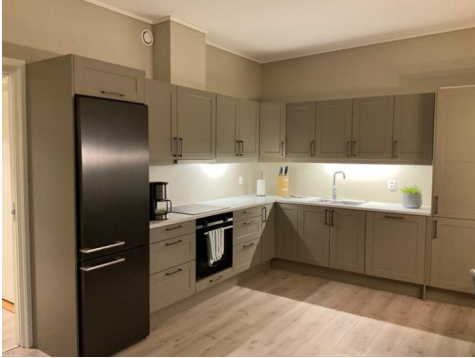
TG 1 Overflater og innredning

Åpen stue/kjøkkenløsning.
Kjøkkeninnredning med profilerte fronter.
Laminat benkeplate med kjøkkenvask i rustfritt stål.
Inneholder kjøll/fryseskap, oppvaskmaskin, induksjonstopp og stekeovn.
Lekkasjestopper i benkeskap.

Kjøkkeninnredningen med normal brukslitasje iht. alder.
Teknisk tilstand på hvitevarer er ikke kontrollert.

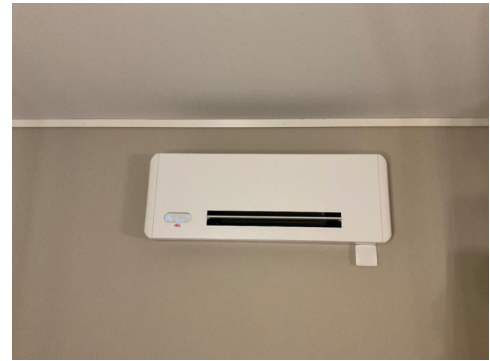
! TG 1 Avtrekk

Det er kjøkkenventilator med avtrekk ut.

Viftekonvektorovn på vegg i stuen.

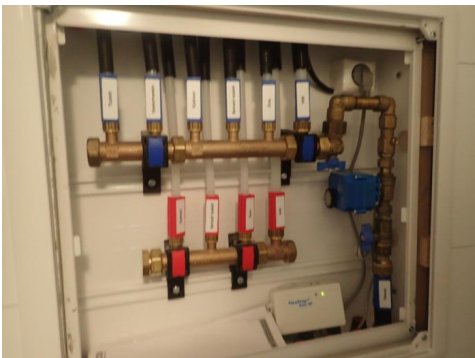
! TG 1 Vannledninger

Plastrør (rør i rør), med vannfordelerskap på bad/vaskerom.
