VOLKSWAGEN TRANSPORTER 150 HK AUTOMAT 4X4
TESTDATO: 07.11.2024
KODE: 1560135

NV78902	94 429 KM	21.09.2021 Førstegang registrert	Diesel
----------------	------------------	--	---------------

NBF Tilstandsrapport er utarbeidet av Norges Bilbransjeforbund og Forbrukerrådet.

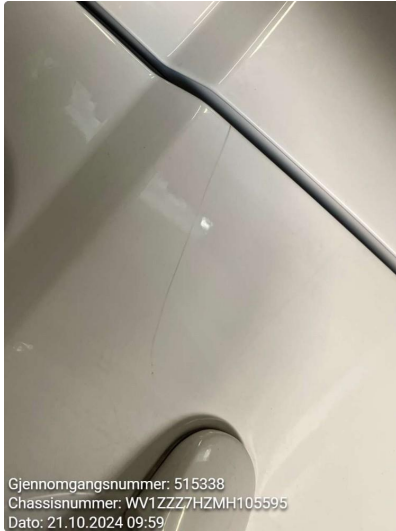
Punkt	Beskrivelse	Plassering
1. EKSTERIØR		
1.1 Dører	riper	høyre
1.2 Dekk/Felger	kantkjørt felg Diamond Cut	høyre foran

1.1 Riper

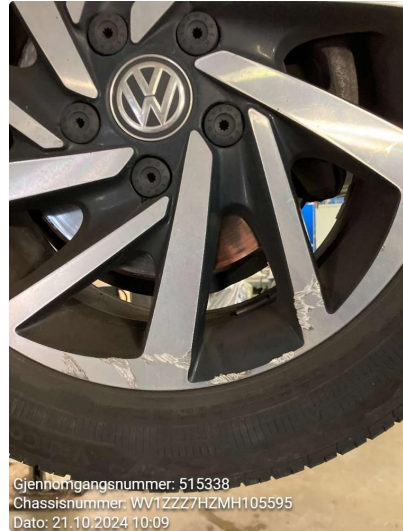
1.2 Kantkjørt felg Diamond Cut
