NAF Bruktbiltest

Testdato
15.10.2024

Bilmerke	Nissan	Motorstørrelse	1461 cm ³
Modell	QASHQAI+2	Motoreffekt	81 kW
Type	J10	Aksler i drift	1
Registreringsnr.	SV20104	Drivstofftype	Diesel
Understellsnr.	SJNJCAJ10U7074187	Kjøretøygruppe	101
Km.stand.	192789	Bruktimportert	Nei
Farge	Grå	Registreringsår	2011
		Registrert første gang	31.10.2011

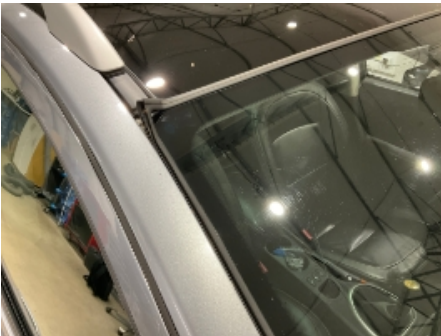
**1. Frontrute**

67.27	Ekstra hjulsett	Ripe/slitasje	4 felger
67.32		* Det er 2:stk piggfrie vinterhjul og 2 stk sommerhjul - mangler 2 stk piggfrie vinterdekk	
81.9	Frontrute	Noe steinsprut

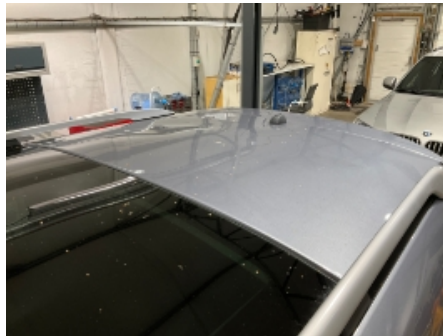
**2. Tak**

81.6	Frontrute	Skade på gummipakning på frontrute	
86.3	Lakk / karosseri utvendig	Skadet:	Tak
86.5		Pyntelist løs, skadet eller mangler:	Venstre fordør, Venstre baksjerm

86.18		Småbulker:	Venstre bakdør, Høyre fordør, Høyre bakdør, Bakluke
86.19		Bulk(er)	Tak, Høyre bakdør, Venstre fordør
86.24		Rustangrep:	Venstre bakdør, Panser
