**SKODA ENYAQ 4X4**
**TESTDATO: 17.07.2024**
**KODE: 1462992**

<b>EH20505</b>	<b>15 033 KM</b>	<b>04.09.2023</b> Førstegang registrert	<b>Elektrisitet</b>
----------------	------------------	--	---------------------

NBF Tilstandsrapport er utarbeidet av Norges Bilbransjeforbund og Forbrukerrådet.

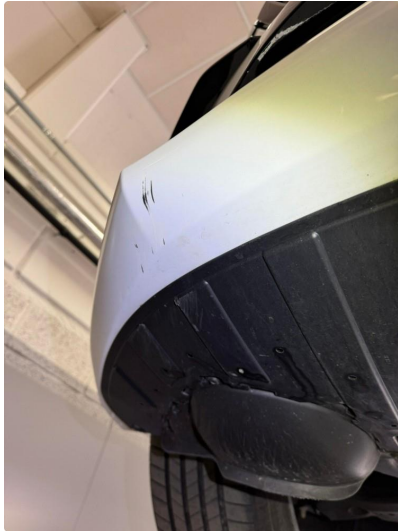
Punkt	Beskrivelse	Plassering
<b>1. EKSTERIØR</b>		
1.1	Speil	Noe små steinsprut begge speilkåper
1.2	Støtfanger	Noe skrubbskader underkant frontfanger.

1.2 Noe skrubbskader underkant frontfanger.
