# NAF Bruktbiltest

Testdato  
06.11.2024

<b>Bilmerke</b>	Toyota	<b>Motorstørrelse</b>	1998 cm <sup>3</sup>
<b>Modell</b>	AVENSIS	<b>Motoreffekt</b>	93 kW
<b>Type</b>	T25	<b>Aksler i drift</b>	1
<b>Registreringsnr.</b>	ZD13881	<b>Drivstofftype</b>	Diesel
<b>Understellsnr.</b>	SB1ED56L70E067260	<b>Kjøretøygruppe</b>	101
<b>Km.stand.</b>	236755	<b>Bruktimportert</b>	Nei
<b>Farge</b>	Svart	<b>Registreringsår</b>	2008
		<b>Registrert første gang</b>	27.02.2008

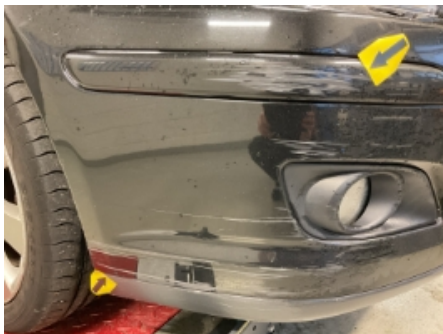
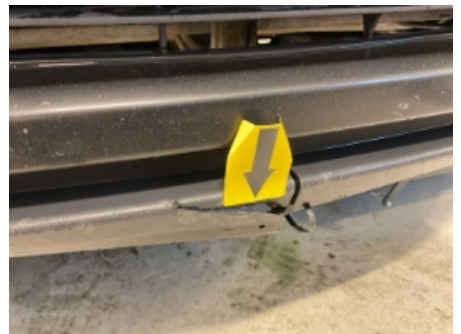
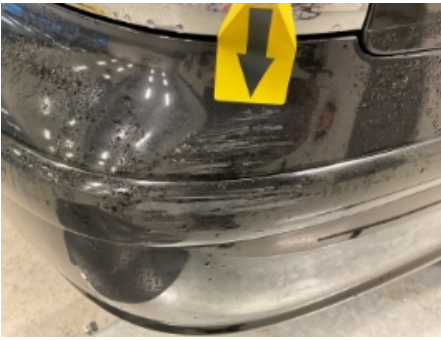
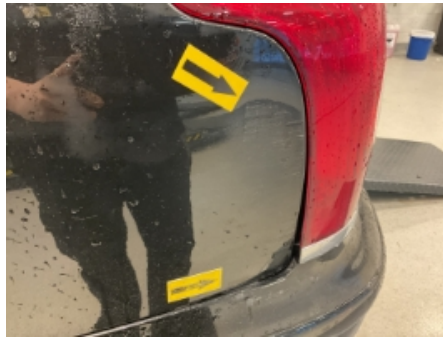
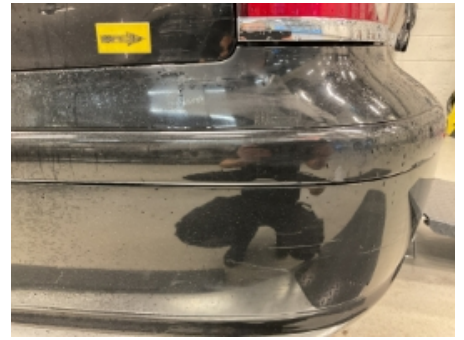
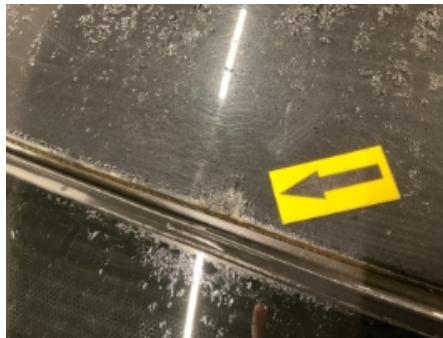
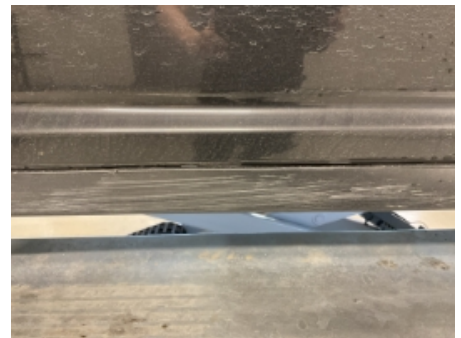
68.1	Hjullager	Ulyd i hjullager:	Venstre foran
76.3	Stabilisator	Defekt mansjett på lenkarm	Høyre foran
86.2	Lakk / karosseri utvendig	Lakkriper:	Høyre sidekanal, Støtfanger bak

86.3		Skadet:	Støtfanger foran, Venstre bakskjerm
86.6		Lakkblærer	Tak
87.6	Utvendig speil	Speilvarme virker ikke:	Høyre side, Venstre side
97.1	Døråpning	Sår eller skade:	Høyre bakdør, Venstre bakdør, Høyre fordør, Venstre fordør

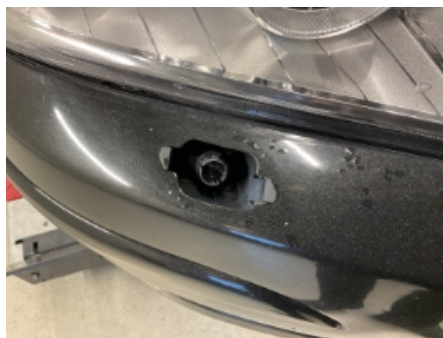
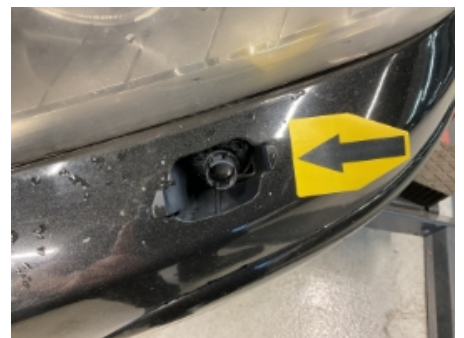
52.1	Lyktespyler / Visker	Spyler virker ikke:	Høyre side, Venstre side
52.4		Manglende eller skadet deksel:	Høyre side, Venstre side
53.1	Sentrallås	Fjernbetjening virker ikke	på 1 av 1 nøkkel
