NISSAN LEAF FORHJULSDRIFT
TESTDATO: 07.11.2024
KODE: 1560299

EV73772	61 744 KM	21.05.2019 Førstegang registrert	Elektrisitet
----------------	------------------	--	---------------------

NBF Tilstandsrapport er utarbeidet av Norges Bilbransjeforbund og Forbrukerrådet.

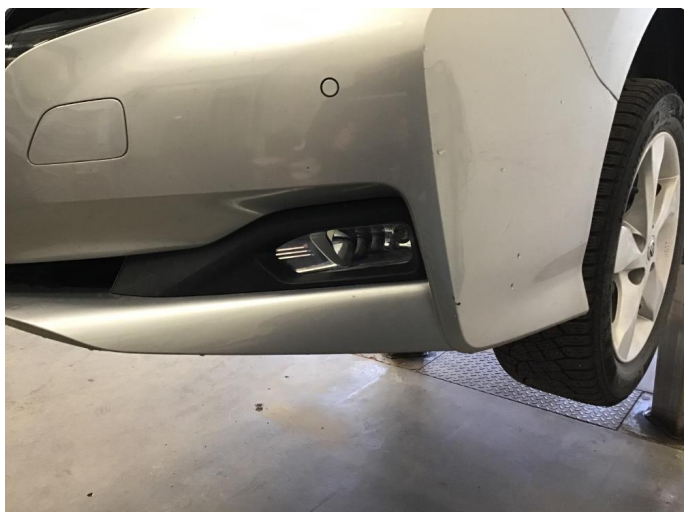
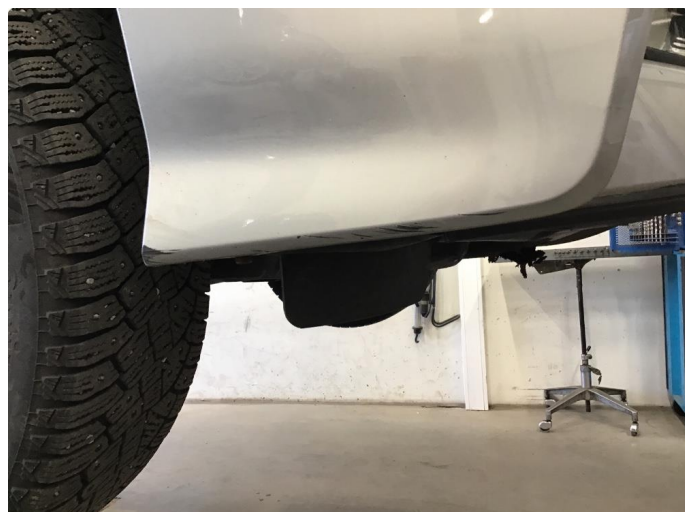
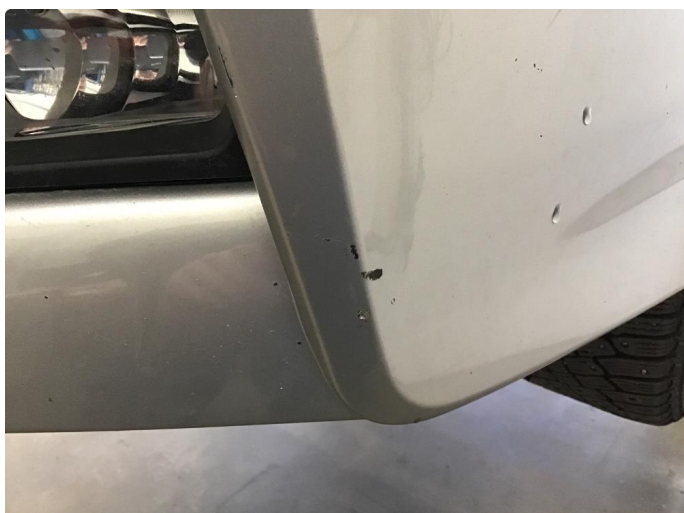
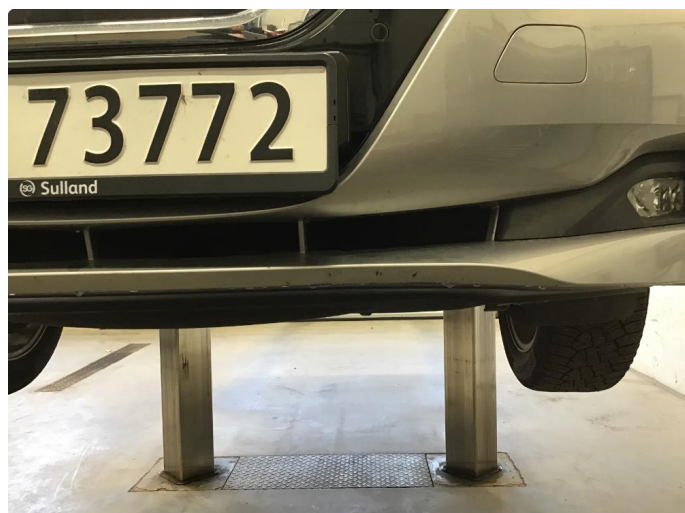
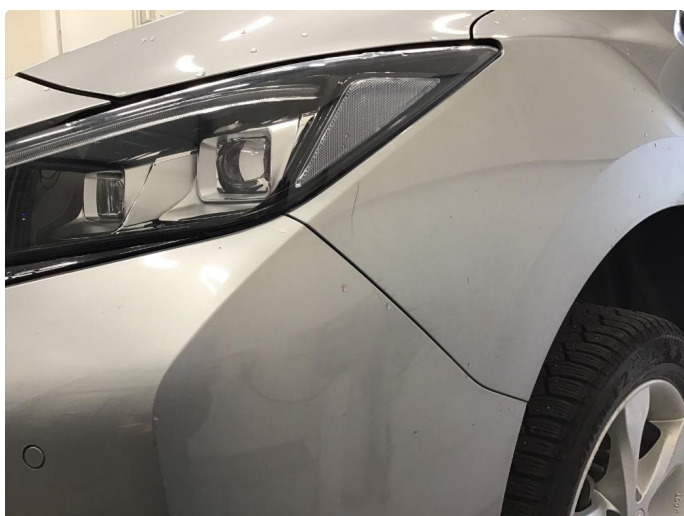
Punkt	Beskrivelse	Plassering
1. EKSTERIØR		
1.1 Dekk/Felger	for lite mønsterdybde vinterdekk 2 stk	begge bak
1.2 Støtfanger	ripe(r)	foran
1.3 Støtfanger	ripe(r)	bak
2. MOTOR		
2.1 Service	mangler tidligere service

1.2 Ripe(r)

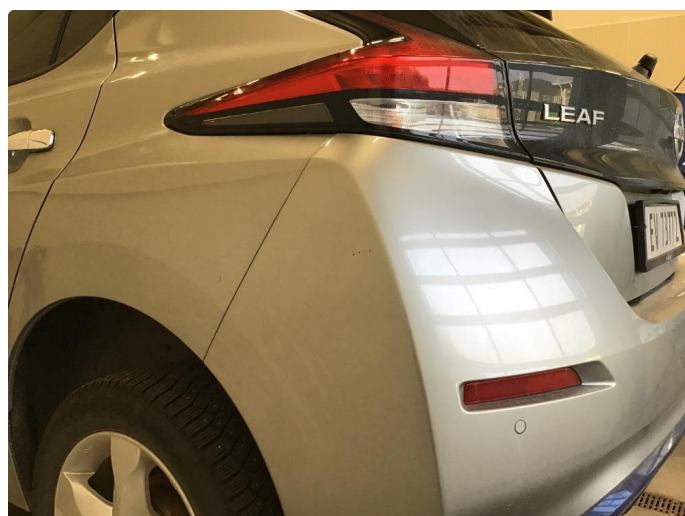
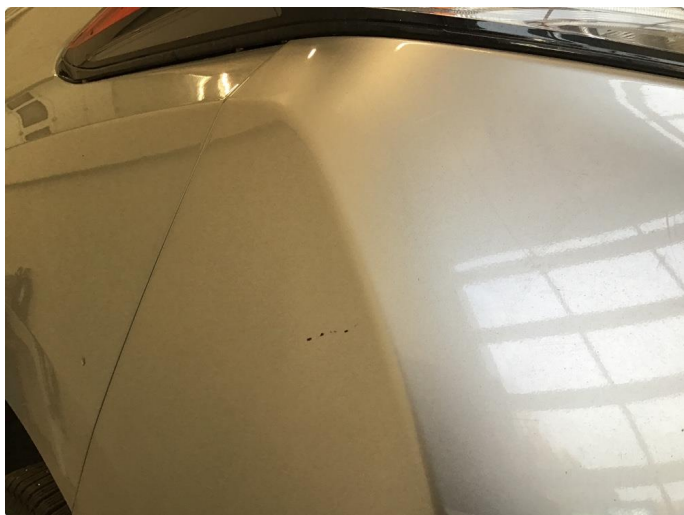
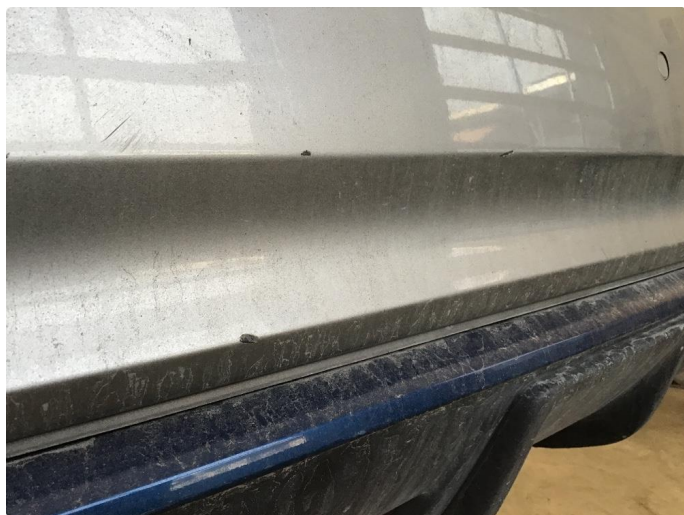
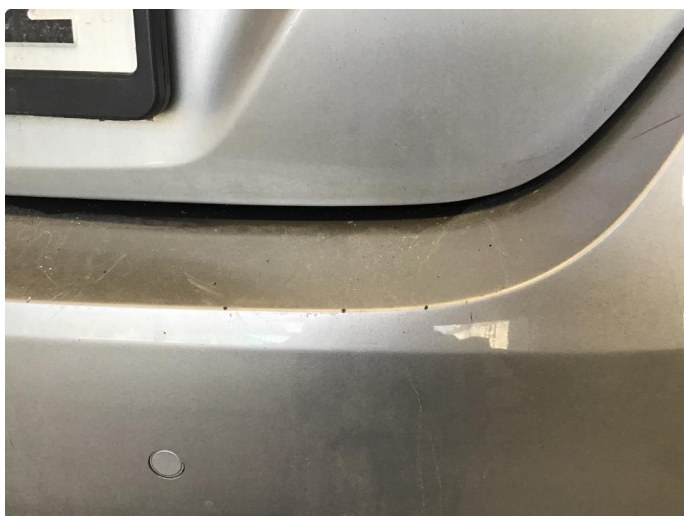
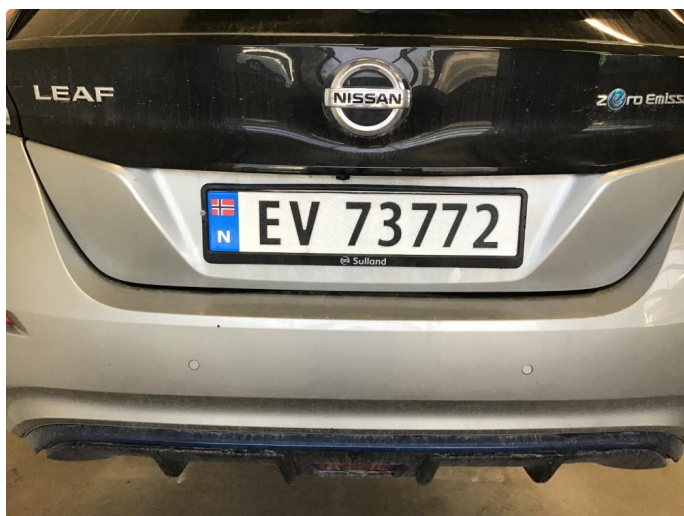
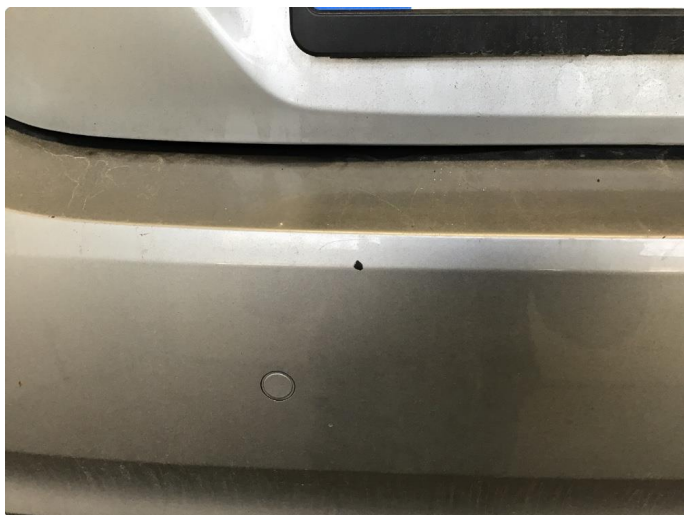
1.3 Ripe(r)
