NAF Bruktbiltest

Testdato
07.11.2024

Bilmerke	Tesla	Motorstørrelse	cm ³
Modell	Model S	Motoreffekt	66 kW
Type	002	Aksler i drift	2
Registreringsnr.	EL43042	Drivstofftype	Elektrisk
Understellsnr.	5YJSA7H25FFP66935	Kjøretøygruppe	101
Km.stand.	66231	Bruktimportert	Nei
Farge	Svart	Registreringsår	2015
		Registrert første gang	20.02.2015

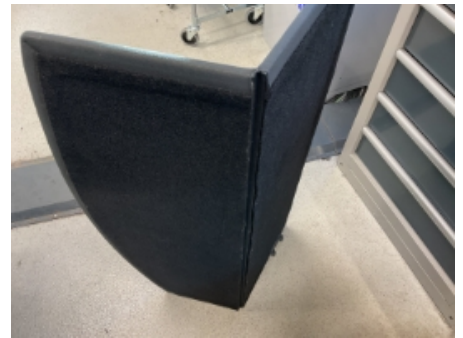
18. Bagasjeromstildekning

87.9	Utvendig speil	Ripe i speilhus:	Høyre
91.1	Dashbord / midtkonsoll	Hull/rift/flenge:	Dashbord
101.1	Bagasjeromstildekning	Skade:	Hattehulle

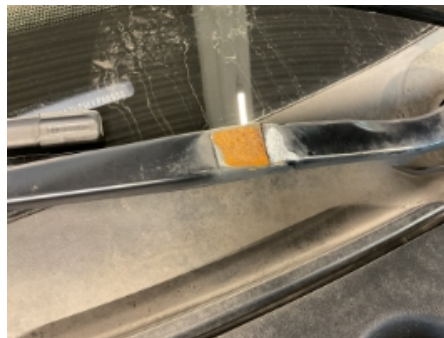
20. Vindusvisker, spyer
(foran/bak)

51.1	Vindusvisker, spylar (foran/bak)	Dårlig fjærbelastning på visker:	Venstre foran
62.2	Ladekabel elbil/hybrid	Ladekabel mangler	
67.17	Ekstra hjulsett	Ekstra hjulsett mangler

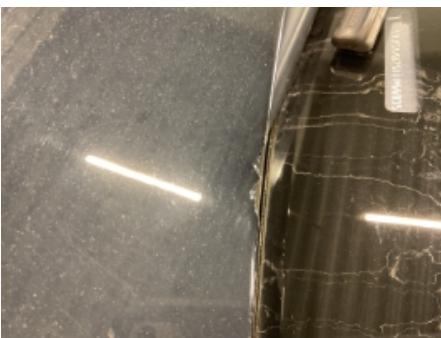
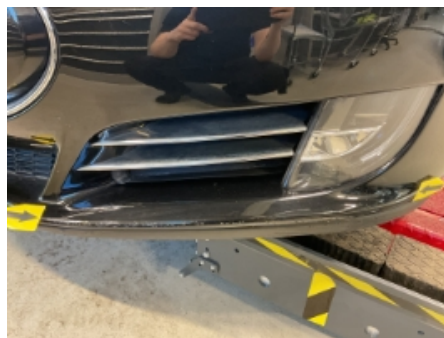
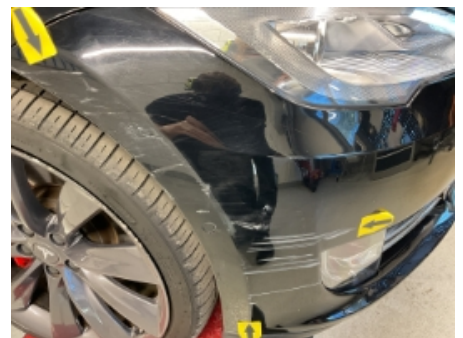
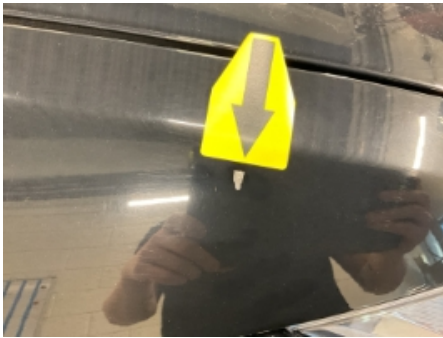
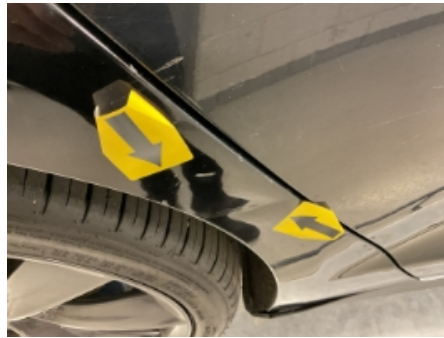
83.10	Dør-/panseråpner	Slitt dørhengsel:	Høyre bak, Venstre bak
83.11		Slitt / skade på gummilist:	Høyre bak
86.2	Lakk / karosseri utvendig	Lakkriper:	Støtfanger foran, Høyre baksjerm, Venstre baksjerm

86.3		Skadet:	Høyre baksjerm, Venstre baksjerm, Støtfanger foran, Høyre sidekanal, Støtfanger bak, Venstre fordør, Panser
86.11		Steinsprut/lakksår	Høyre forskjerm

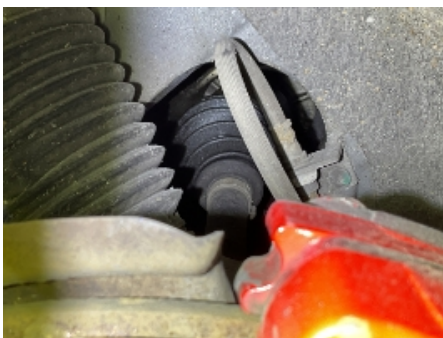
43. Utvendig tilstand motor

3.9		Bilens display eller systemscann indikerer at det er svakt/tomt batteri på en eller flere nøkler	
27.1	Motor virkemåte	Banke-/ulyder i motor	
28.1	Utvendig tilstand motor	Oljekkasje på motor - rengjør før nærmere kontroll
