**TOYOTA COROLLA FORHJULSDRIFT**
**TESTDATO: 31.10.2024**
**KODE: 1553914**

<b>CH16762</b>	<b>36 943 KM</b>	<b>27.09.2021</b> Førstegang registrert	<b>Bensin/ Batteri</b>
----------------	------------------	--------------------------------------------	----------------------------

NBF Tilstandsrapport er utarbeidet av Norges Bilbransjeforbund og Forbrukerrådet.

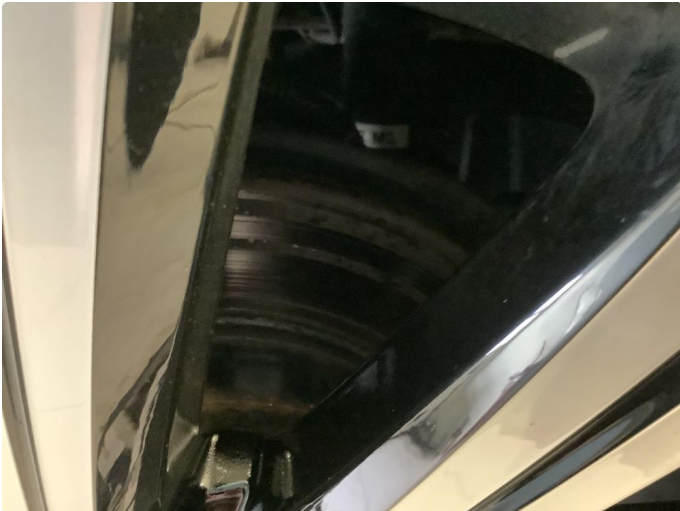
Punkt	Beskrivelse	Plassering
<b>1. BREMSER</b>		
1.1 Skiver	Noe Overflate rust på Skiver Bak

1.1 Noe Overflate rust på Skiver Bak
