NAF Bruktbiltest

Testdato
20.09.2024

Bilmerke	Mercedes-Benz	Motorstørrelse	cm ³
Modell	EQB 300 4MATIC	Motoreffekt	168 kW
Type	6L	Aksler i drift	2
Registreringsnr.	EF69829	Drivstofftype	Elektrisk
Understellsnr.	W1N9M0JB8PN031496	Kjøretøygruppe	101
Km.stand.	28790	Bruktimportert	Nei
Farge	Grå	Registreringsår	2023
		Registrert første gang	19.04.2023

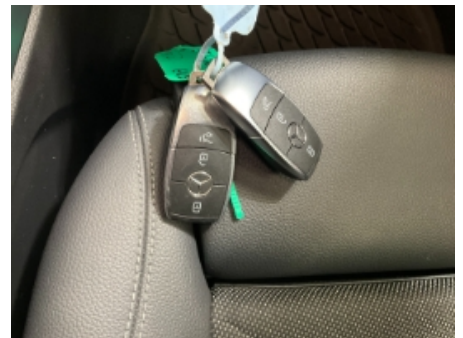
21. Sentrallås

Ref.Id	Repareres	Resultat	Beskrivelse
53.1	Sentrallås	Fjernbetjening virker ikke	på 1 av 2 nøkler
66.8	Felg	Vesentlig ripe / hakk inn til grunnmaterialet:	Venstre foran
76.1	Stabilisator	Slakk i lenkarm til stabilisatorstag:	Venstre foran, Høyre foran
103.1	Interiør generelt	Forurensing og/eller ubehagelig lukt

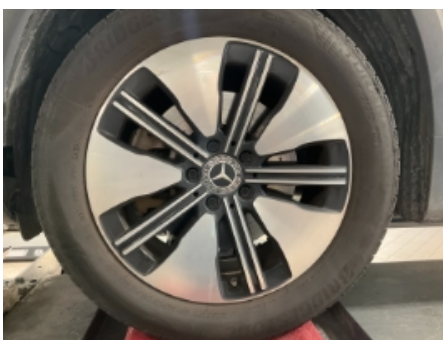
22. Felg

Ref.Id	Opplysning	Resultat	Beskrivelse
2.14	Unormal lyd	Ulyd fra hjuloppheng foran	
4.12	Service/ Dokum.	Bilen har digital servicebok, denne er ikke kontrollert av NAF	
23.4	Full systemskann	Det finnes feilkoder, se rapport	
23.7		Diagnoseavlesing ligger i testrapport	
66.10	Felg	Ripe/slitasje på felg	
67.29	Ekstra hjulsett	Ikke tilgjengelig for kontroll	
86.16	Lakk / karosseri utvendig	Lakkriper:	Høyre fordør
86.17		Diverse småbulker/lakkriper
