NAF Bruktbiltest

Testdato
11.11.2024

Bilmerke	Tesla	Motorstørrelse	cm ³
Modell	Model 3	Motoreffekt	158 kW
Type	003	Aksler i drift	2
Registreringsnr.	ED83919	Drivstofftype	Elektrisk
Understellsnr.	LRW3E7EK9NC501716	Kjøretøygruppe	101
Km.stand.	103412	Bruktimportert	Nei
Farge	Hvit	Registreringsår	2022
		Registrert første gang	25.03.2022

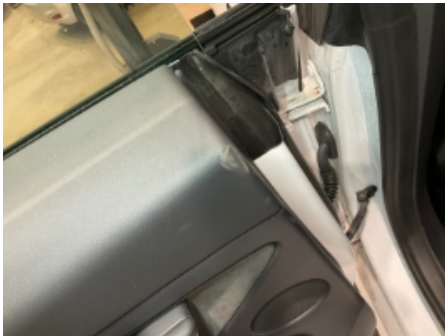
1. Dørtrekk

Ref.id	Repareres	Resultat	Beskrivelse
1.8	Kjøreegenskaper	Vibrasjoner i drivverk / hjuloppheng	
3.5	Nøkler / Utstyr	Nøkkel/er mangler	
3.10		Nøkkel til avtakbar hengerkule mangler	
22.2	Varsellamper utvidet	Varsellampe for TPMS (Dekktrykk) lyser	
23.1	Full systemskann	Det finnes feilkoder, se rapport	
23.2		Diagnoseavlesing ligger i testrapport	
65.12	Dekk	Deformasjon, rift eller andre visuelle skader av betydning på dekkets sideflate:	Høyre bak
66.8	Felg	Vesentlig ripe / hakk inn til grunnmaterialet:	Høyre foran, Høyre bak, Venstre foran
86.2	Lakk / karosseri utvendig	Lakkriper:	Støtfanger foran
86.11		Steinsprut/lakksår	Støtfanger bak, Venstre baktør, Venstre fordør, Venstre forskjerm
87.9	Utvendig speil	Ripe i speilhus:	Venstre
96.1	Dørtrekk	Hull/rift/flenge i dørtrekk:	Venstre baktør
103.4	Interiør generelt	* Skinnratt - skinnen har begynte løsne fra rattstammen

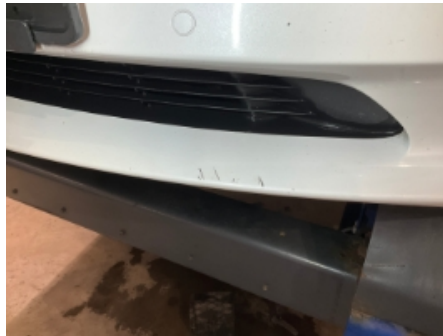
2. Lakk / karosseri utvendig

Ref.id	Opplysning	Resultat	Beskrivelse
4.12	Service/ Dokum.	Bilen har digital servicebok, denne er ikke kontrollert av NAF	
6.16	Bremsekliver	Overflaterust eller mindre enn 25% av overflaten rustet	Begge sider foran
17.32	Lys	* Venstre og høyre baklykt - riper	
60.7	Tilleggsvarmer / parkeringsvarmer	Ikke funksjonsprøvd	
65.22	Dekk	Noe skjevslitt dekk	Høyre bak, Høyre foran, Venstre bak, Venstre foran
66.10	Felg	Ripe/slitasje på felg	Venstre bak
67.27	Ekstra hjulsett	Ripe/slitasje	4 felger
81.9	Frontrute	Noe steinsprut	
86.16	Lakk / karosseri utvendig	Lakkriper:	Venstre sidekanal, Støtfanger bak, Venstre baktør, Venstre baktør, Venstre fordør, Høyre forskjerm
86.17		Diverse småbulker/lakkriper	
86.18		Småbulker:	Venstre fordør
86.20		Steinsprut:	Hele karosseriet
86.30		Bilen har noe penselflekking av steinsprut/riper i lakk

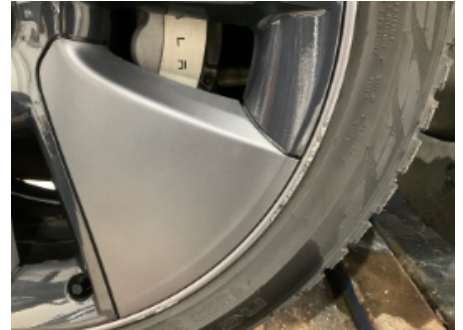
9. Felg

- 65 - Dekk **R**
66 - Felg **R**
67 - Ekstra hjulsett **O**
68 - Hjullager ✓
70 - Hjulskapsler/navkopper ✓
