XPENG P7I 4X4
TESTDATO: 21.09.2024
KODE: 1513328

| EF98794 | 15 192 KM | 19.07.2023 Førstegang registrert | Elektrisitet |

NBF Tilstandsrapport er utarbeidet av Norges Bilbransjeforbund og Forbrukerrådet.

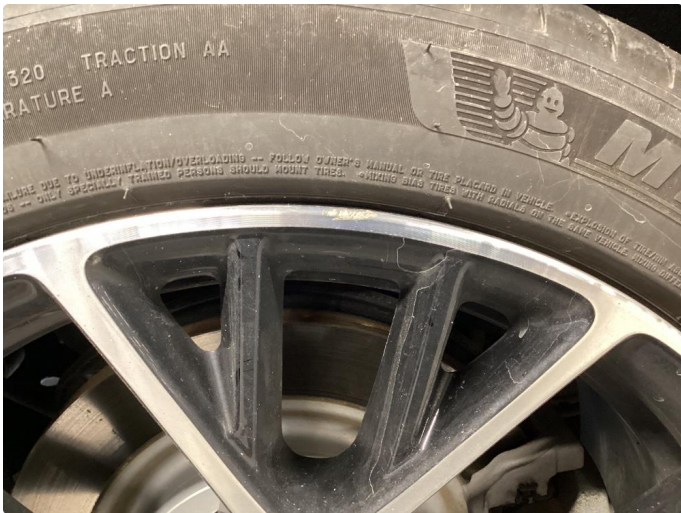
| Punkt | Beskrivelse | Plassering |
|---|---|---|
| 1.1 Dekk/Felger | Bruks merker på felg | høyre bak |

1.1 Bruks merker på felg

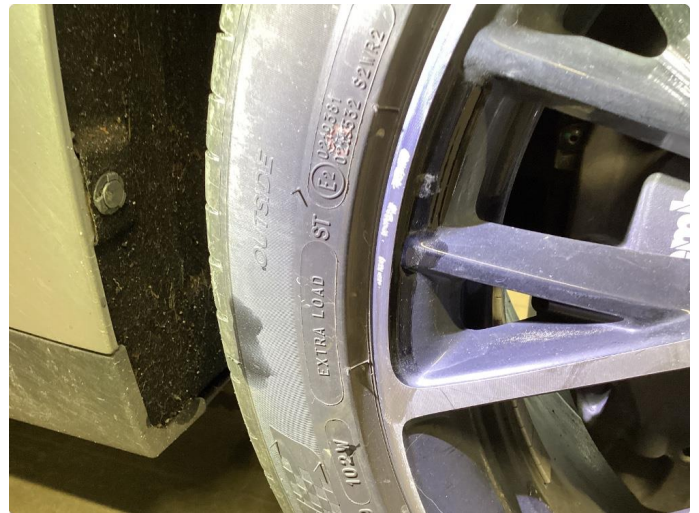
| Punkt | Beskrivelse | Plassering |
|---|---|---|
| 1.2 Dekk/Felger | Bruks merker på felg | høyre foran |

1.2 Bruks merker på felg
