NAF Bruktbiltest

Testdato
29.10.2024

Bilmerke	Toyota	Motorstørrelse	1798 cm ³
Modell	PRIUS	Motoreffekt	72 kW
Type	XW5(EU,M)	Aksler i drift	1
Registreringsnr.	DR61832	Drivstofftype	Bensin
Understellsnr.	JTDKB3FU003081112	Kjøretøygruppe	101
Km.stand.	42901	Bruktimportert	Nei
Farge	Blå	Registreringsår	2019
		Registrert første gang	21.02.2019

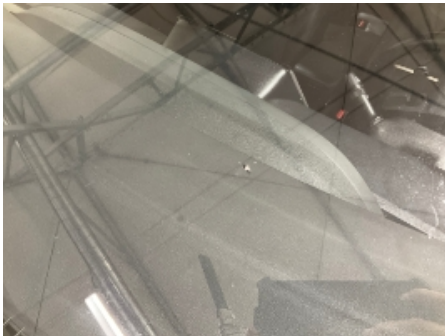
1. Frontrute

67.17	Ekstra hjulsett	Ekstra hjulsett mangler	
69.6	Reservehjul / dekkreparasjonssett	Dekkreparasjonssett, holdbarhetsdato har utløpt	
81.2	Frontrute	En eller flere steinsprutrosetter som ikke er utbedret • Reparasjonsmetode: Skift

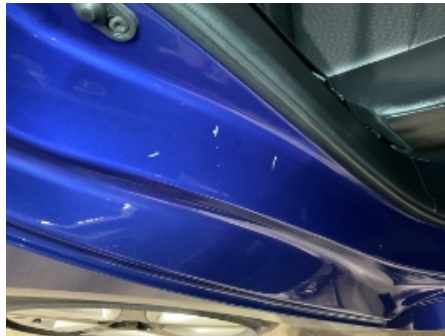
2. Døråpning

86.11		Steinsprut/lakksår	Høyre bakdør, Bakluke, Støtfanger foran
97.1	Døråpning	Sår eller skade:	Høyre bakdør, Venstre bakdør
Ref.Id	Opplysning	Resultat	Beskrivelse

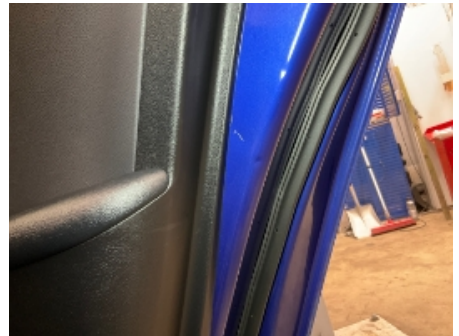
3. Lakk / karosseri utvendig

82.12	Siderute/bakrute	* Venstre bakre side vindu ligger i bagasjerommet - monterer siderute med ny pakning.	
86.2	Lakk / karosseri utvendig	Lakkriper:	Venstre forskjerm

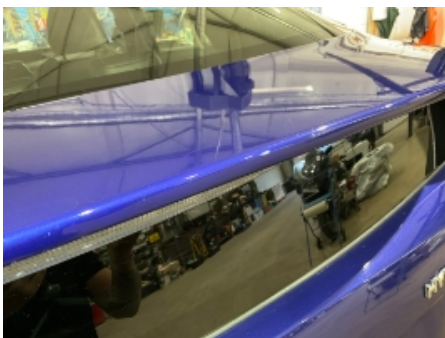
4. Lakk / karosseri utvendig

6.16	Bremseskiver	Overflaterust eller mindre enn 25% av overflaten rustet	Begge sider foran
86.16	Lakk / karosseri utvendig	Lakkriper:	Venstre bakdør, Støtfanger bak, Venstre bakskjerm, Høyre bakdør, Høyre fordør, Bakluke

86.18		Småbulker:	Tak, Venstre bakskjerm, Høyre bakdør
86.20		Steinsprut:	Hele karosseriet
86.24		Rustangrep:	Venstre forskjerm
86.30		Bilen har noe penselflekking av steinsprut/riper i lakk

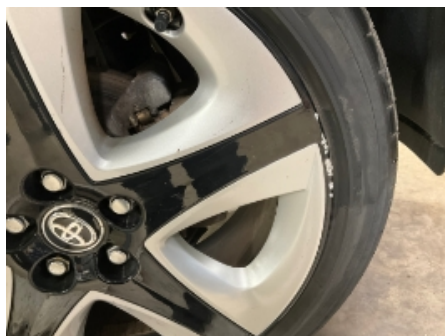
8. Felg

22.2	Varsellamper utvidet	Varsellampe for TPMS (Dekktrykk) lyser	
58.5	Tilstand 12 volt batteri	Bør lade batteri	
66.8	Felg	Vesentlig ripe / hakk inn til grunnmaterialet:	Høyre foran
