NAF Bruktbiltest

Testdato
15.11.2024

Bilmerke	Volkswagen	Motorstørrelse	1395 cm ³
Modell	PASSAT	Motoreffekt	115 kW
Type	3C	Aksler i drift	1
Registreringsnr.	RL14352	Drivstofftype	Bensin
Understellsnr.	WVWZZZ3CZHE041951	Kjøretøygruppe	101
Km.stand.	83485	Bruktimportert	Nei
Farge	Grå	Registreringsår	2016
		Registrert første gang	27.09.2016

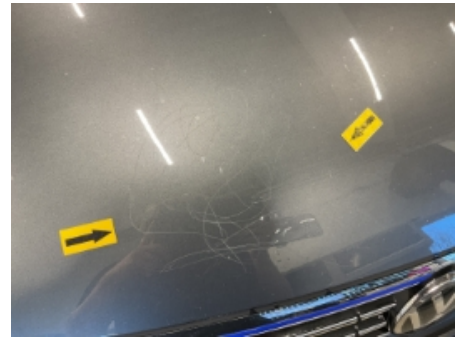
27. Lakk / karosseri utvendig

Ref.Id	Repareres	Resultat	Beskrivelse
4.6	Service/ Dokum.	Service er ikke utført i hht produsentens spesifikasjoner. Dette kan medføre uforutsett verditap og evt garantibortfall. Kostnader må vurderes nærmere ved avregning.	Tid mellom servicer er overskredet
28.6	Utvendig tilstand motor	* Luftsensormangler skruer	
86.2	Lakk / karosseri utvendig	Lakkriper:	Høyre bakskjerm, Venstre fordør
86.3		Skadet:	Venstre bakdør
86.8		Rustangrep:	Høyre bakskjerm
