NAF Bruktbiltest

Testdato
14.10.2024

Bilmerke	Ford-CNG-Technik	Motorstørrelse	1999 cm ³
Modell	Mondeo Hybrid	Motoreffekt	103 kW
Type	BA7-HEV	Aksler i drift	1
Registreringsnr.	BT55174	Drivstofftype	Bensin
Understellsnr.	WF0DXXWPCHEB54181	Kjøretøygruppe	101
Km.stand.	157618	Bruktimportert	Ja
Farge	Hvit	Registreringsår	2014
		Registrert første gang	28.11.2014

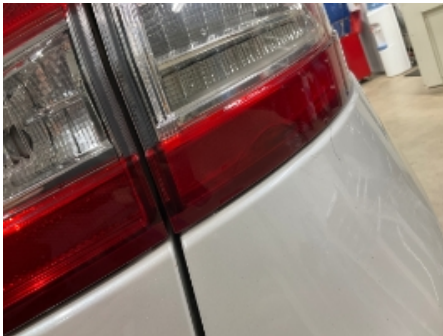
1. Lys

6.10	Bremsekiver	Rust på bremseskive:	Høyre foran, Høyre bak
17.1	Lys	Virker ikke:	Venstre skiltlys, Høyre skiltlys
17.11		Skadet lykteglass:	Høyre baklys

17.17		Løs lykt:	Venstre skiltlys
21.17	Varsellamper	* Varsler feil på: lane keeping system - feilsøk for nærmere kontroll	
22.2	Varsellamper utvidet	Varsellampe for TPMS (Dekktrykk) lyser

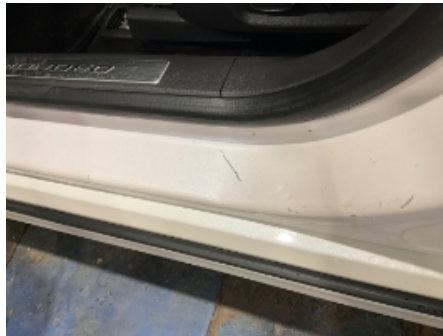
2. Døråpning

97.1	Døråpning	Sår eller skade:	Venstre fordør

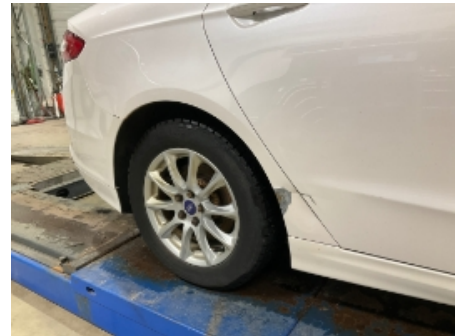
3. Lakk / karosseri utvendig

83.14	Dør-/panseråpner	Feil med utvendig åpner:	Bakluke/-dør
86.2	Lakk / karosseri utvendig	Lakkriper:	Høyre sidekanal, Støtfanger bak
86.3		Skadet:	Bakluke, Høyre bakdør, Høyre baksjerm, Støtfanger bak

86.11		Steinsprut/lakksår	Venstre bakdør, Venstre baksjerm, Støtfanger bak, Høyre fordør, Venstre fordør, Tak, Bakluke, Panse, Venstre forskjerm, Høyre bakdør, Høyre baksjerm

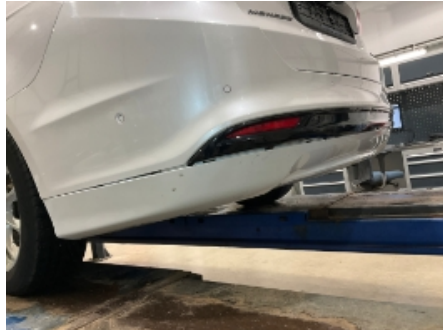
8. Støtfanger bak
