4976829

NAF Bruktbiltest

Testdato
22.10.2024

Bilmerke	Tesla	Motorstørrelse	cm ³
Modell	Model Y	Motoreffekt	158 kW
Type	003	Aksler i drift	2
Registreringsnr.	EE84977	Drivstofftype	Elektrisk
Understellsnr.	XP7YGCEK1PB043699	Kjøretøygruppe	101
Km.stand.	31432	Bruktimportert	Nei
Farge	Svart	Registreringsår	2022
		Registrert første gang	23.11.2022

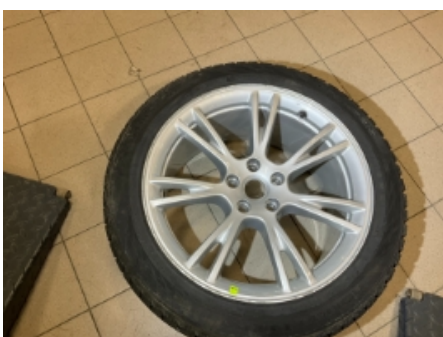
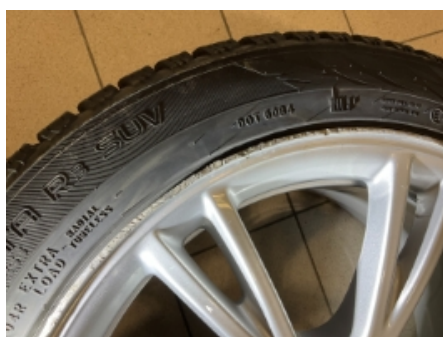
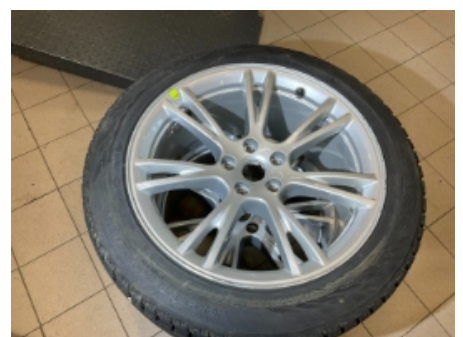
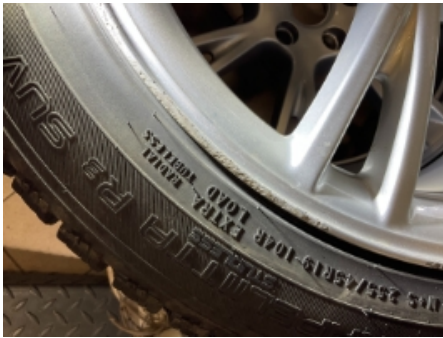
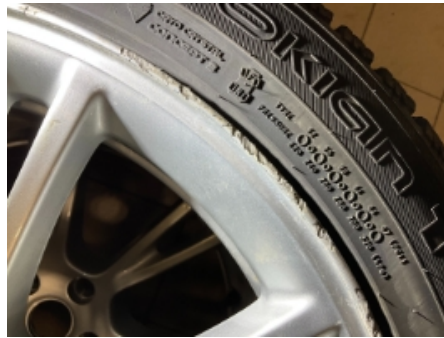
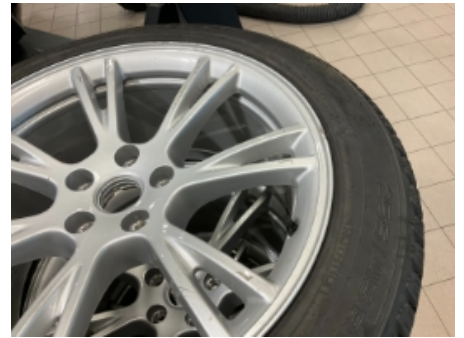
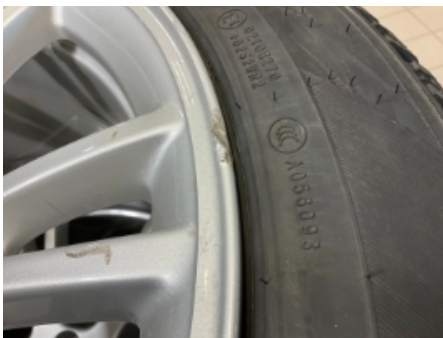
**10. Ekstra hjulsett**

Ref.Id	Punkt	Fråse	Måleverdi
3.1	Nøkler / Utstyr	Antall nøkler:	2 stk
6.1	Bremseskiver		Kontrollert visuelt
50.1	Varmeapparat / klimaanlegg (AC)		Åpenbar kjøleeffekt
62.1	Ladekabel elbil/hybrid	Antall ladekabler i bilen:	2 stk
65.1	Dekk	Mønsterdybde VF	4,50 mm
65.2		Mønsterdybde HF	4,50 mm
65.3		Mønsterdybde VB	4,00 mm
65.4		Mønsterdybde HB	4,00 mm
65.5		Bilen er utrustet med:	Sommerdekk
66.1	Felg	Felg montert på bilen:	Lettmetallfelg
67.1	Ekstra hjulsett	Mønsterdybde	7,50 mm
67.2		Mønsterdybde	7,50 mm
67.3		Mønsterdybde	7,50 mm
67.4		Mønsterdybde	7,50 mm
67.5		Ekstra hjulsett er utrustet med:	Piggfrie vinterdekk
67.6		Felg på ekstra hjulsett:	Lettmetallfelg

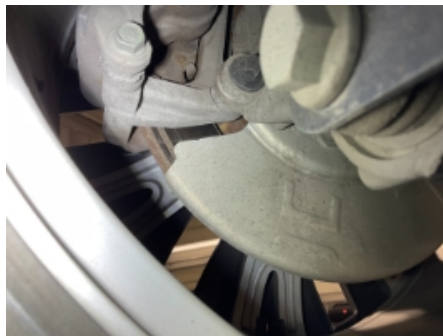
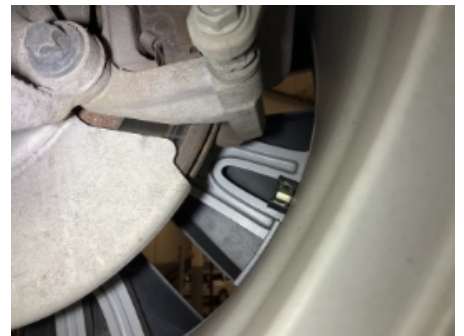
32. Bremseskiver

Ref.Id	Opplysning	Resultat	Beskrivelse
4.12	Service/ Dokum.	Bilen har digital servicebok, denne er ikke kontrollert av NAF	
6.17	Bremseskiver	Overflaterust eller mindre enn 50% av overflaten rustet	Begge sider bak
23.5	Full systemskann	Ikke avlest grunnet kommunikasjonsproblemer med styresystemer	
66.10	Felg	Ripe/slitasje på felg	Høyre foran
67.27	Ekstra hjulsett	Ripe/slitasje	2 felger
86.18	Lakk / karosseri utvendig	Småbulker:	Høyre fordør
90.10	Tilhengerfeste	Låsemekanisme er ikke funksjonsprøvd

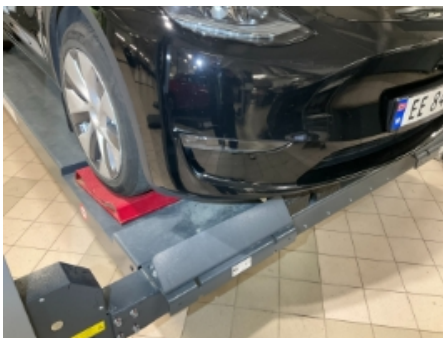
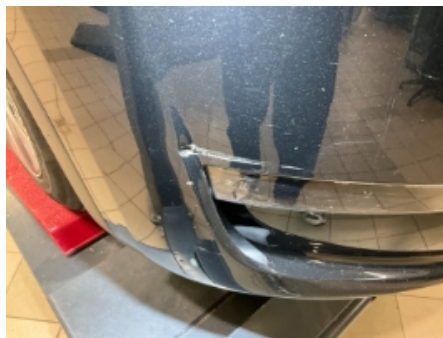
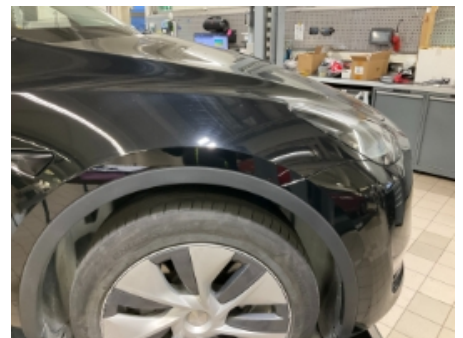
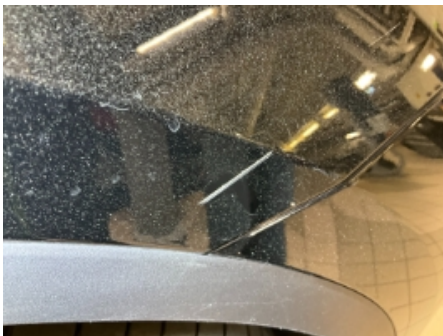
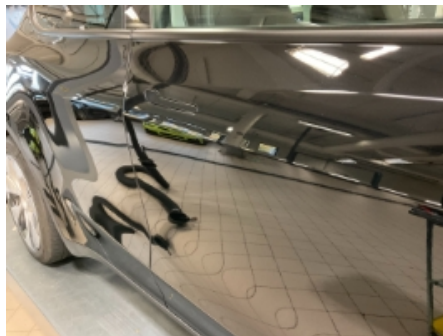
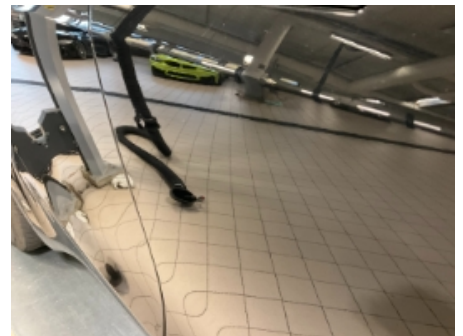
40. Lakk / karosseri utvendig

Ref.Id	Repareres	Resultat	Beskrivelse
68.1	Hjullager	Ulyd i hjullager:	Venstre foran
79.5	Opphengs- / bærearmer bakaksel	Slitt foring / løsnet i vulkanisering:	Bakre høyre øvre, Bakre venstre øvre
86.2	Lakk / karosseri utvendig	Lakkriper:	Høyre forskjerm
86.3		Skadet:	Støtfanger foran
