# NAF Bruktbiltest

Testdato  
18.11.2024

<b>Bilmerke</b>	Nissan	<b>Motorstørrelse</b>	cm <sup>3</sup>
<b>Modell</b>	LEAF	<b>Motoreffekt</b>	80 kW
<b>Type</b>	ZE0	<b>Aksler i drift</b>	1
<b>Registreringsnr.</b>	EL64347	<b>Drivstofftype</b>	Elektrisk
<b>Understellsnr.</b>	SJNFAAZE0U6029232	<b>Kjøretøygruppe</b>	101
<b>Km.stand.</b>	113192	<b>Bruktimportert</b>	Nei
<b>Farge</b>	Sølv	<b>Registreringsår</b>	2015
		<b>Registrert første gang</b>	01.06.2015

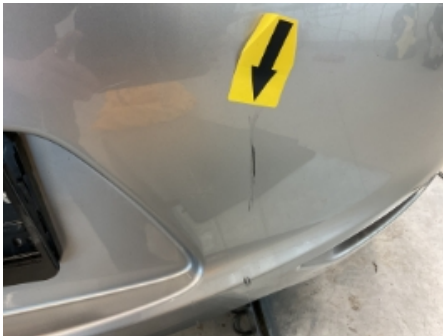
19. Lakk / karosseri utvendig

Ref.Id	Repareres	Resultat	Beskrivelse
2.9	Unormal lyd	Ulyd i drivverk	
4.2	Service/ Dokum.	Siste service er ikke utført	Tid mellom servicer er overskredet
6.7	Bremseskiver	Bremseskivetykkelse er under fabrikantens minimumsmål	Høyre foran, Venstre foran
6.10		Rust på bremseskive:	Høyre bak
9.10	Bremsevirkning	Ulyd i bremseser	
17.1	Lys	Virker ikke:	Høyre parklys
58.5	Tilstand 12 volt batteri	Bør lade batteri	
69.6	Reservehjul / dekkreparasjonssett	Dekkreparasjonssett, holdbarhetsdato har utløpt	
83.1	Dør-/panseråpner	Skade på utvendig døråpner:	Venstre fordør
86.2	Lakk / karosseri utvendig	Lakkriper:	Støtfanger bak
97.1	Døråpning	Sår eller skade:	Venstre fordør

Ref.Id	Opplysning	Resultat	Beskrivelse
5.11	Bremsebelegg	Bremseklosser bør byttes samtidig som bremseskivene	
23.4	Full systemskann	Det finnes feilkoder, se rapport	
23.6		Etter avtale med kunde er feilkode/r slettet, feilsøking må påregnes dersom feilkode dukker opp igjen	
81.9	Frontrute	Noe steinsprut	
86.17	Lakk / karosseri utvendig	Diverse småbulker/lakkriper
