**VOLKSWAGEN ID.3 BAKHJULSDRIFT**
**TESTDATO: 18.11.2024**
**KODE: 1568951**

<b>EB74611</b>	<b>28 651 KM</b>	<b>07.10.2020</b> Førstegang registrert	<b>Elektrisitet</b>
----------------	------------------	--	---------------------

NBF Tilstandsrapport er utarbeidet av Norges Bilbransjeforbund og Forbrukerrådet.

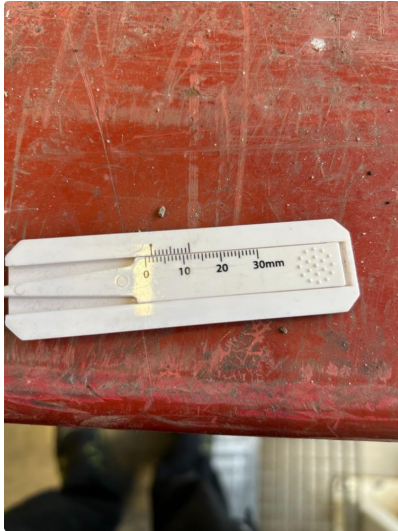
Punkt	Beskrivelse	Plassering
<b>1. EKSTERIØR</b>		
1.1 Dekk/Felger	for lite mønsterdybde sommerdekk 2 stk

1.1 For lite mønsterdybde sommerdekk 2 stk
