NAF Bruktbiltest

Testdato
24.10.2024

Bilmerke	Mercedes-Benz	Motorstørrelse	1991 cm ³
Modell	C 350 e	Motoreffekt	155 kW
Type	204	Aksler i drift	1
Registreringsnr.	LS88166	Drivstofftype	Bensin
Understellsnr.	WDD2050471R279433	Kjøretøygruppe	101
Km.stand.	98095	Bruktimportert	Nei
Farge	Svart	Registreringsår	2017
		Registrert første gang	27.04.2017

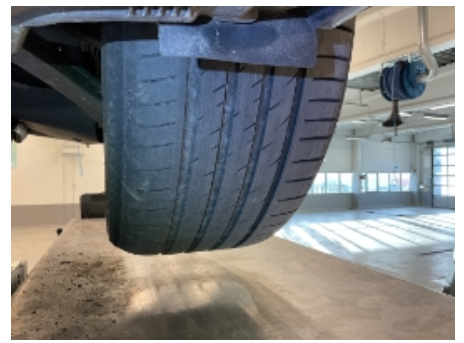
27. Dekk

65.1	Dekk	Mønsterdybde VF	6,00 mm
65.2		Mønsterdybde HF	5,00 mm
65.3		Mønsterdybde VB	3,00 mm
65.4		Mønsterdybde HB	3,00 mm
65.5		Bilen er utrustet med:	Sommerdekk
