# NAF Bruktbiltest

Testdato  
29.10.2024

<b>Bilmerke</b>	Tesla	<b>Motorstørrelse</b>	cm <sup>3</sup>
<b>Modell</b>	Model X	<b>Motoreffekt</b>	193 kW
<b>Type</b>	002	<b>Aksler i drift</b>	2
<b>Registreringsnr.</b>	EK51540	<b>Drivstofftype</b>	Elektrisk
<b>Understellsnr.</b>	5YJXCCE25HF057759	<b>Kjøretøygruppe</b>	101
<b>Km.stand.</b>	126952	<b>Bruktimportert</b>	Nei
<b>Farge</b>	Sølv	<b>Registreringsår</b>	2017
		<b>Registrert første gang</b>	19.09.2017

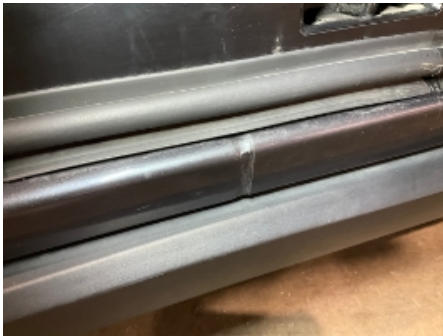
1. Døråpning

97.1	Døråpning	Sår eller skade:	Høyre bakdør
98.3	Seter	Hull/rift gjennom setetrekk:	Midtre bakerst

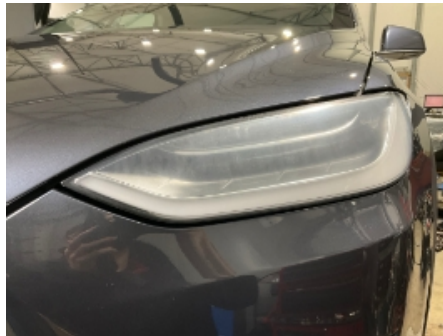
2. Lys

3.10		Nøkkel til avtakbar hengerkule mangler	
6.10	Bremsekiver	Rust på bremseskive:	Høyre foran, Venstre foran
17.13	Lys	Matte/slitte glass:	Høyre nærllys, Venstre nærllys

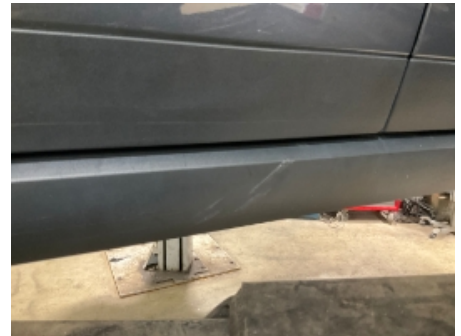
3. Lakk / karosseri utvendig

84.3	Lås	Feilfunksjon på elektrisk baklukeåpner	
86.5	Lakk / karosseri utvendig	Pyntelist løs, skadet eller mangler:	Høyre sidekanal
86.11		Steinsprut/lakksår	Støtfanger bak, Høyre fordør, Venstre fordør

Ref.Id	Opplysning	Resultat	Beskrivelse
81.9	Frontrute	Noe steinsprut	
86.16	Lakk / karosseri utvendig	Lakkriper:	Støtfanger foran, Støtfanger bak, Høyre bakdør, Høyre fordør
86.17		Diverse småbulker/lakkriper	
86.18		Småbulker:	Venstre bakskjerm
86.19		Bulk(er)	Panser
86.20		Steinsprut:	Hele karosseriet
86.23		Rust / korrosjon i innvendig kant:	Venstre fordør
86.30		Bilen har noe penselflekking av steinsprut/riper i lakk
