# NAF Bruktbiltest

Testdato  
16.10.2024

| <b>Modell</b> | 530D XDRIVE | <b>Motoreffekt</b> | 173 kW |
| <b>Registreringsnr.</b> | LJ48029 | <b>Drivstofftype</b> | Diesel |

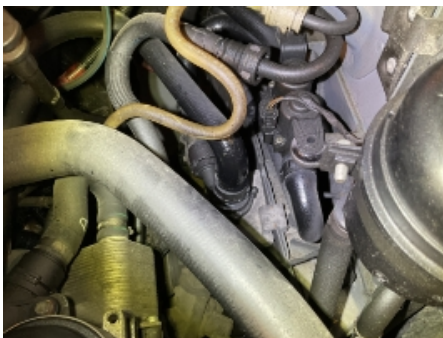
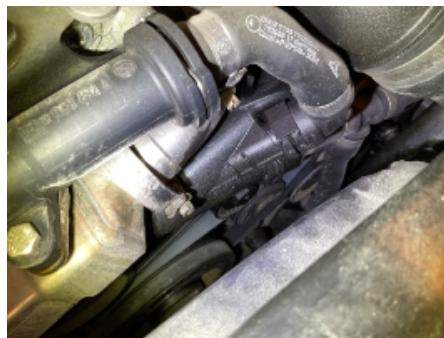
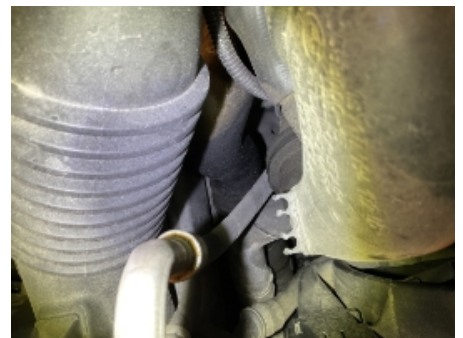
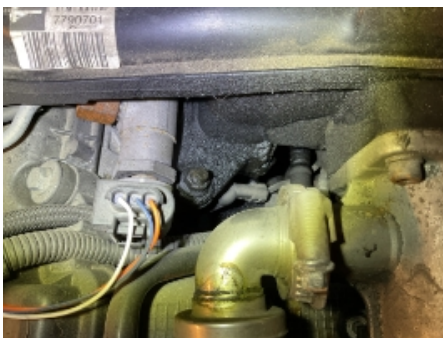
16. Utvendig tilstand motor

| Ref.Id | Repareres | Resultat | Beskrivelse |
|---|---|---|--|
| 28.1 | Utvendig tilstand motor | Oljekkasje på motor - rengjør før nærmere kontroll | |

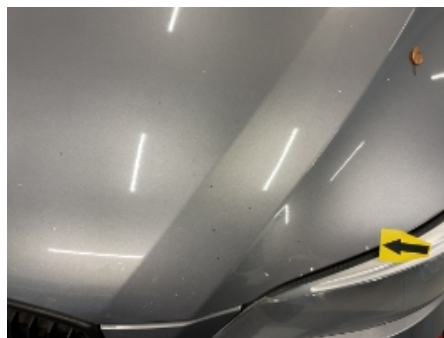
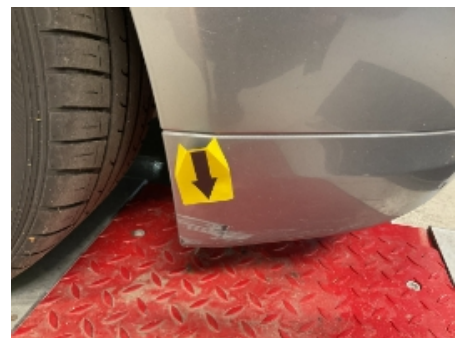
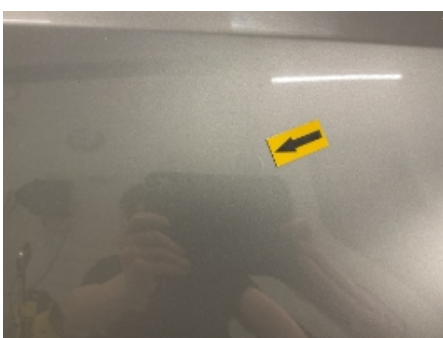
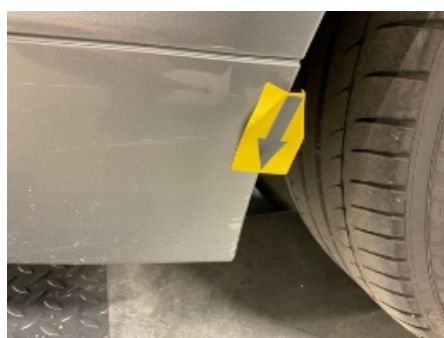
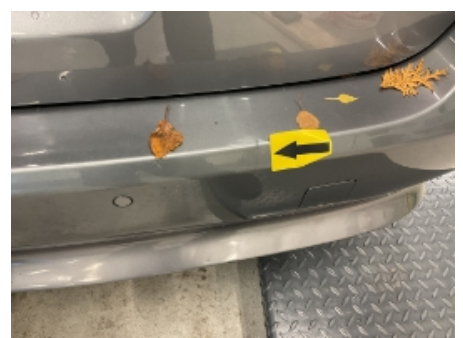
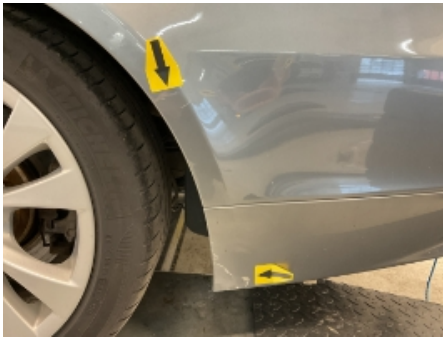
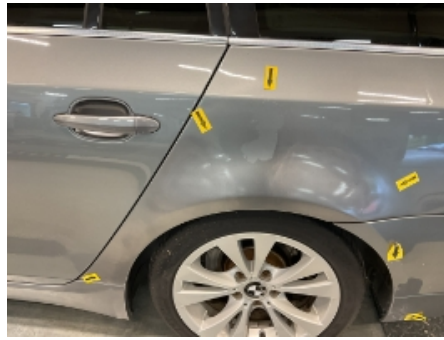
20. Lakk / karosseri utvendig

| Ref.Id | Repareres | Resultat | Beskrivelse |
|---|---|---|--|
| 86.1 | Lakk / karosseri utvendig | Matt lakk: | Venstre baksjerm |
| 86.2 | | Lakkriper: | Støtfanger foran |
| 86.3 | | Skadet: | Støtfanger bak |
| 86.11 | | Steinsprut/lakksår | Panser |
| 86.13 | | Lakkslipp/flassing | Høyre baksjerm, Støtfanger bak, Venstre baksjerm |

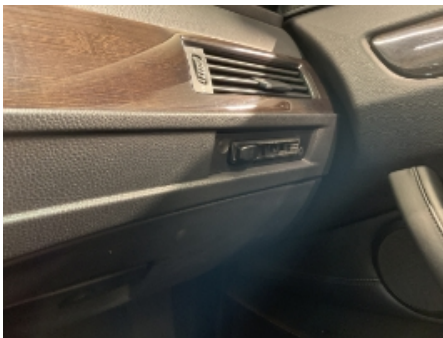
31. Interiør generelt

| Ref.Id | Repareres | Resultat | Beskrivelse |
|---|---|---|--|
| 103.3 | Interiør generelt | Manglende/løse/skadet deler eller deksler: | Høyre foran |

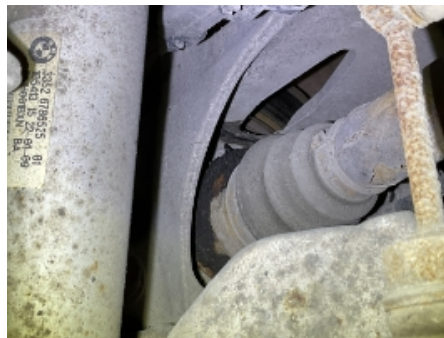
**44. Drivaksler**

| Ref.Id | Repareres | Resultat | Beskrivelse |
|---|---|---|--|
| 42.2 | Drivaksler | Skade på gummimansjett - må skiftes snarest for å unngå at leddet skades: | Venstre ytre bak |

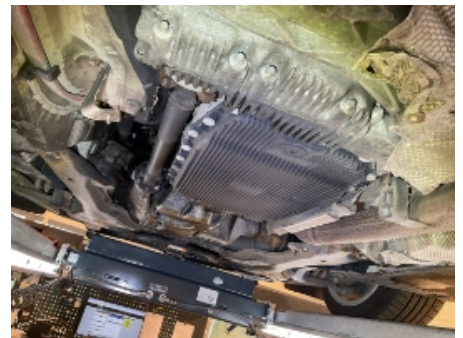
**45. Underside**

| Ref.Id | Repareres | Resultat | Beskrivelse |
|---|---|---|--|
| 88.2 | Underside | Skadet/løst plastdeksel: | Midten foran |
