NAF Bruktbiltest

Testdato
11.10.2024

Bilmerke	Mercedes-Benz	Motorstørrelse	cm ³
Modell	EQB 300 4MATIC	Motoreffekt	168 kW
Type	6L	Aksler i drift	2
Registreringsnr.	EF74023	Drivstofftype	Elektrisk
Understellsnr.	W1N9M0JB9PN033869	Kjøretøygruppe	101
Km.stand.	19695	Bruktimportert	Nei
Farge	Sølv	Registreringsår	2023
		Registrert første gang	28.04.2023

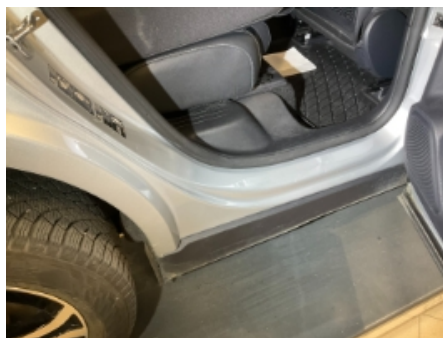
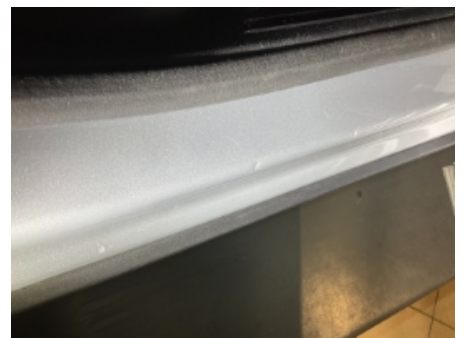
23. Døråpning

Ref.Id	Opplysning	Resultat	Beskrivelse
4.12	Service/ Dokum.	Bilen har digital servicebok, denne er ikke kontrollert av NAF	
23.4	Full systemskann	Det finnes feilkoder, se rapport	
97.5	Døråpning	Sår eller skade:	Høyre bakkdør

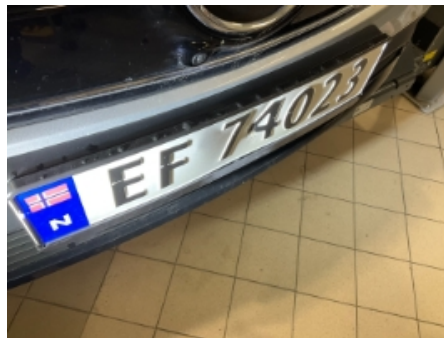
32. Lakk / karosseri utvendig

Ref.Id	Repareres	Resultat	Beskrivelse
76.1	Stabilisator	Slakk i lenkarm til stabilisatorstag:	Venstre foran
86.15	Lakk / karosseri utvendig	* Liten skade skilt foran.
