# NAF Bruktbiltest

Testdato  
05.11.2024

<b>Bilmerke</b>	Volkswagen	<b>Motorstørrelse</b>	1395 cm <sup>3</sup>
<b>Modell</b>	PASSAT	<b>Motoreffekt</b>	115 kW
<b>Type</b>	3C	<b>Aksler i drift</b>	1
<b>Registreringsnr.</b>	KT96643	<b>Drivstofftype</b>	Bensin
<b>Understellsnr.</b>	WVWZZZ3CZJE180787	<b>Kjøretøygruppe</b>	101
<b>Km.stand.</b>	89998	<b>Bruktimportert</b>	Nei
<b>Farge</b>	Blå	<b>Registreringsår</b>	2018
		<b>Registrert første gang</b>	27.06.2018

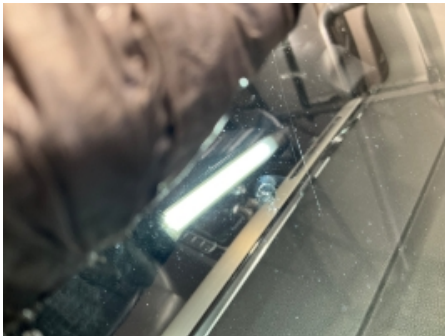
**1. Frontrute**

66.8	Felg	Vesentlig ripe / hakk inn til grunnmaterialet:	Høyre foran
67.17	Ekstra hjulsett	Ekstra hjulsett mangler	
81.2	Frontrute	En eller flere steinsprutrosetter som ikke er utbedret <ul style="list-style-type: none"><li>• Reparasjonsmetode: Skift</li></ul>

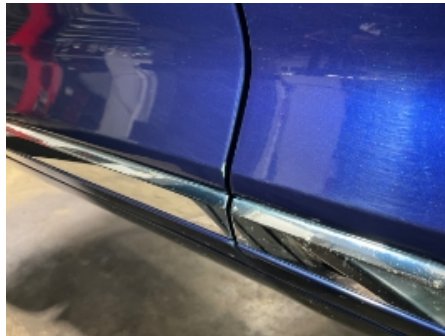
**2. Lakk / karosseri utvendig**

86.2	Lakk / karosseri utvendig	Lakkriper:	Støtfanger foran
86.11		Steinsprut/lakksår	Bakluke, Venstre fordør
89.4	Understellsnummer	* Understellsnummeret i frontrute er ikke lesbart pga det ligger papir i veien.

86.16	Lakk / karosseri utvendig	Lakkriper:	Bakluke, Høyre sidekanal, Venstre sidekanal, Støtfanger bak
86.17		Diverse småbulker/lakkriper	
86.19		Bulk(er)	Bakluke

86.20		Steinsprut:	Hele karosseriet
86.24		Rustangrep:	Høyre bakskjerm, Tak
86.30		Bilen har noe penselflekking av steinsprut/riper i lakk	
93.6	Taktrekk	Mindre riper/skader i taktrekk	Bak

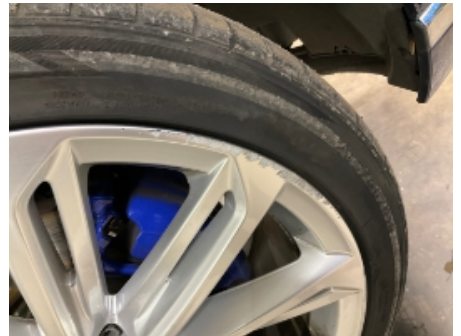
**3. Felg**

60.7	Tilleggsvarmer / parkeringsvarmer	Ikke funksjonsprøvd	
65.22	Dekk	Noe skjevslitt dekk	Høyre foran, Venstre foran
66.10	Felg	Ripe/slitasje på felg	Venstre foran, Høyre bak, Venstre bak
