NAF Bruktbiltest

Testdato
21.11.2024

Bilmerke	Volkswagen	Motorstørrelse	1197 cm ³
Modell	POLO	Motoreffekt	66 kW
Type	6R	Aksler i drift	1
Registreringsnr.	DP61653	Drivstofftype	Bensin
Understellsnr.	WVWZZZ6RZFY146734	Kjøretøygruppe	101
Km.stand.	150896	Bruktimportert	Nei
Farge	Rød	Registreringsår	2014
Karosseritype	Kombikupé	Registrert første gang	28.10.2014

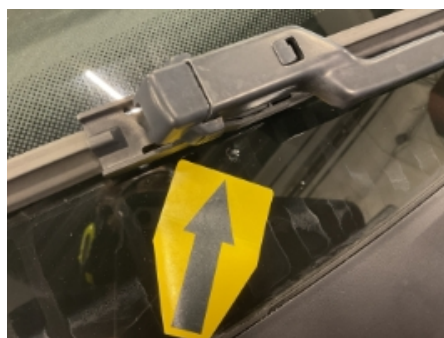
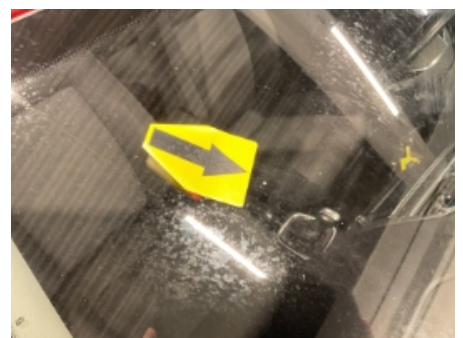
58.6	Tilstand 12 volt batteri	Bør skifte batteri!	
78.4	Opphengs- / bærearmer foraksel	Slakk i innfesting:	Bakre venstre nedre
81.2	Frontrute	En eller flere steinsprutrosetter som ikke er utbedret <ul style="list-style-type: none">Reparasjonsmetode: Skift

23. Frontrute

24. Frontrute

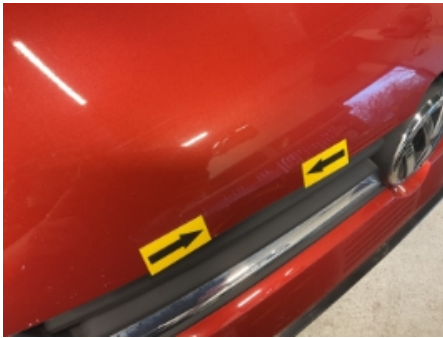
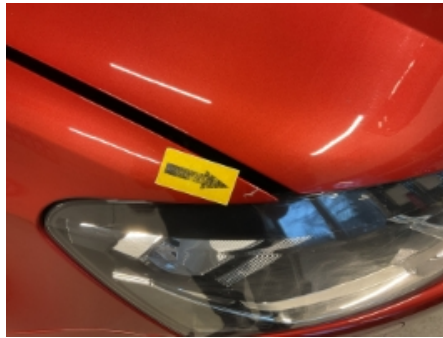
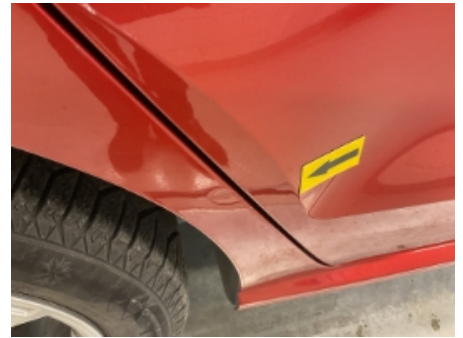
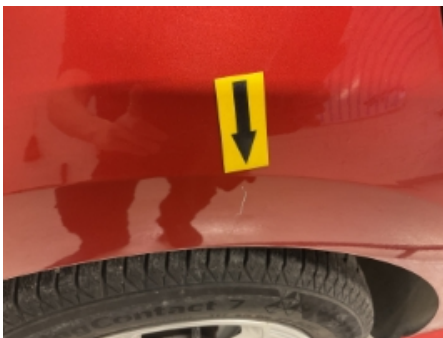
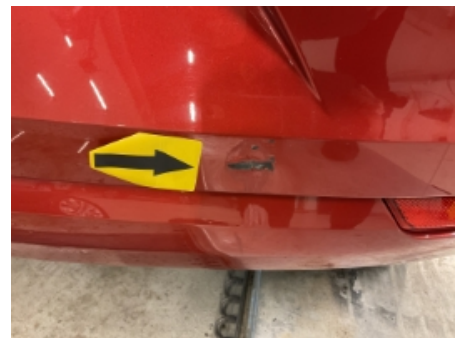
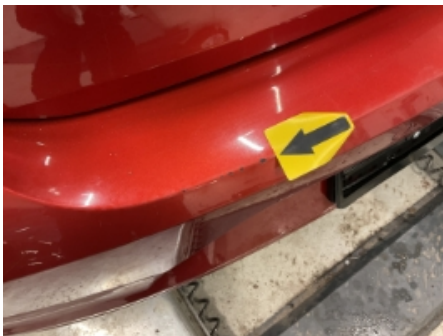
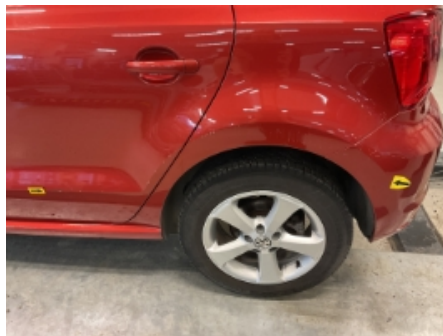
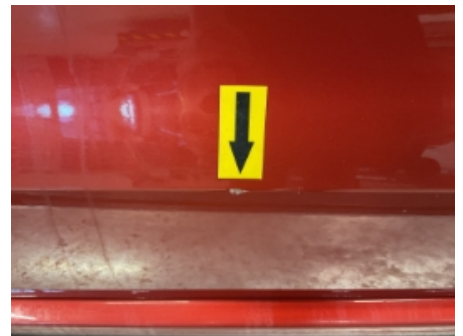
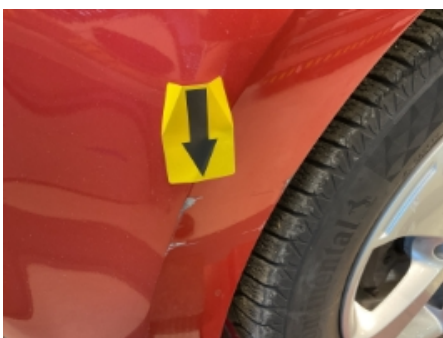
86.2	Lakk / karosseri utvendig	Lakkriper:	Høyre forskjerm, Støtfanger bak, Høyre bakskjerm, Venstre bakskjerm, Venstre bakdør
86.3		Skadet:	Panser, Støtfanger bak

86.11		Steinsprut/lakksår	Venstre fordør
97.1	Døråpning	Sår eller skade:	Høyre bakdør, Venstre bakdør, Venstre fordør

25. Lakk / karosseri utvendig

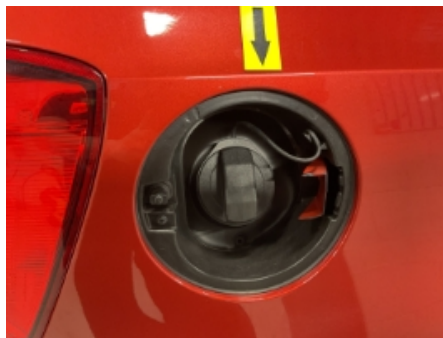
36.1	Drivstofftank, rør, slange	Tanklokk mangler	
50.3	Varmeapparat / klimaanlegg (AC)	Klimaanlegg virker ikke	
52.1	Lyktespyler / Visker	Spyler virker ikke:	Høyre side, Venstre side

29. Drivstofftank, rør, slange

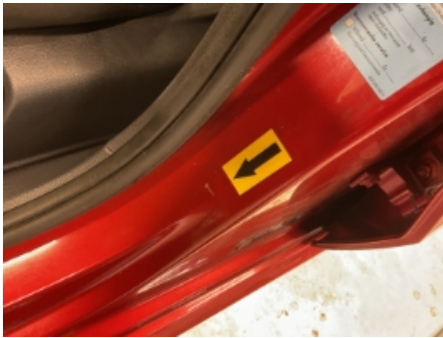
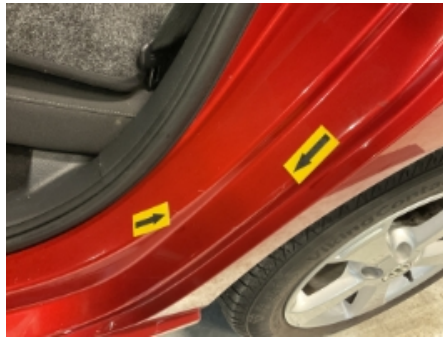
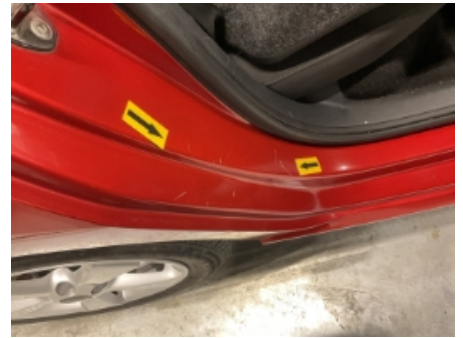
37. Døråpning

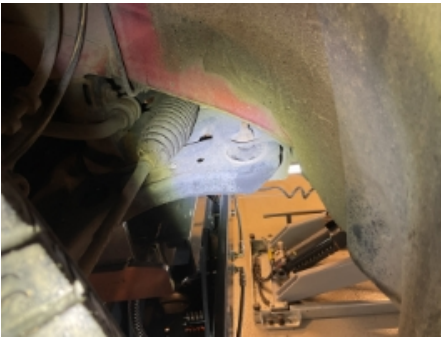
**49. Opphens- / bærearmer
foraksel**
