# NAF Bruktbiltest

**Testdato**  
15.11.2024

<b>Bilmerke</b>	Peugeot	<b>Motorstørrelse</b>	1997 cm <sup>3</sup>
<b>Modell</b>	EXPERT	<b>Motoreffekt</b>	90 kW
<b>Type</b>	V	<b>Aksler i drift</b>	1
<b>Registreringsnr.</b>	NH12634	<b>Drivstofftype</b>	Diesel
<b>Understellsnr.</b>	VF3VFAHK8M7829470	<b>Kjøretøygruppe</b>	315
<b>Km.stand.</b>	52282	<b>Bruktimportert</b>	Nei
<b>Farge</b>	Grå	<b>Registreringsår</b>	2021
		<b>Registrert første gang</b>	17.09.2021

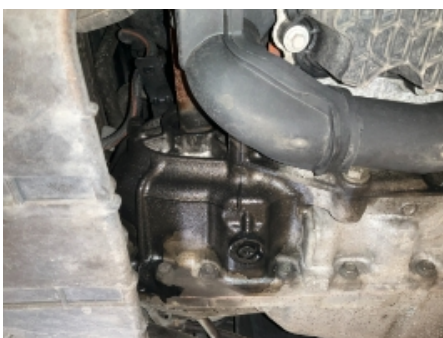
34. Utvendig tilstand motor

Ref.Id	Repareres	Resultat	Beskrivelse
3.5	Nøkler / Utstyr	Nøkkel/er mangler	
4.4	Service/ Dokum.	Det er ikke avmerket noen servicer i serviceheftet	
17.1	Lys	Virker ikke:	Venstre skiltlys
17.17		Løs lykt:	Venstre baklys
23.1	Full systemskann	Det finnes feilkoder, se rapport	
28.1	Utvendig tilstand motor	Oljekkasje på motor - rengjør før nærmere kontroll	
58.5	Tilstand 12 volt batteri	Bør lade batteri	
86.2	Lakk / karosseri utvendig	Lakkriper:	Støtfanger foran
86.3		Skadet:	Høyre sidekanal
86.7		Rust / korrosjon i innvendig kant:	Venstre fordør, Høyre fordør
86.11		Steinsprut/lakksår	Støtfanger bak
86.13		Lakkslipp/flassing	Tak
88.3	Underside	Skade / deformasjon på vognbunn:	Høyre sidekanal
97.1	Døråpning	Sår eller skade:	Høyre bakdør, Høyre fordør, Venstre bakdør
