NAF Bruktbiltest

Testdato
22.11.2024

Bilmerke	Mercedes-Benz	Motorstørrelse	1991 cm ³
Modell	C 350 e	Motoreffekt	155 kW
Type	204 K	Aksler i drift	1
Registreringsnr.	LJ71425	Drivstofftype	Bensin
Understellsnr.	WDD2052471F682947	Kjøretøygruppe	101
Km.stand.	108508	Bruktimportert	Nei
Farge	Svart	Registreringsår	2018
Karosseritype	Stasjonsvogn	Registrert første gang	19.04.2018

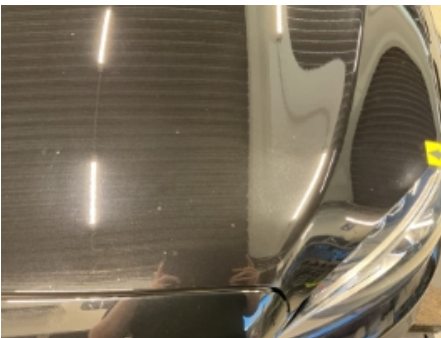
19. Lakk / karosseri utvendig

Ref.Id	Opplysning	Resultat	Beskrivelse
4.12	Service/ Dokum.	Bilen har digital servicebok, denne er ikke kontrollert av NAF	
6.16	Bremsekiver	Overflaterust eller mindre enn 25% av overflaten rustet	Begge sider foran
6.17		Overflaterust eller mindre enn 50% av overflaten rustet	Begge sider bak
10.3	Bremsevæsknivå	Bremsevæskebeholder ikke tilgjengelig for kontroll	
23.6	Full systemskann	Etter avtale med kunde er feilkode/r slettet, feilsøking må påregnes dersom feilkode dukker opp igjen	
29.12	Oljenivå motor	Bilen er ikke utstyrt med peilepinne, oljenivå er ikke kontrollert	
43.8	Mellomaksel	Ikke tilgjengelig for kontroll	
67.27	Ekstra hjulsett	Ripe/slitasje	
67.28		Dekk er noe skjevslett	2 dekk
81.9	Frontrute	Noe steinsprut	
86.17	Lakk / karosseri utvendig	Diverse småbulker/lakkriper

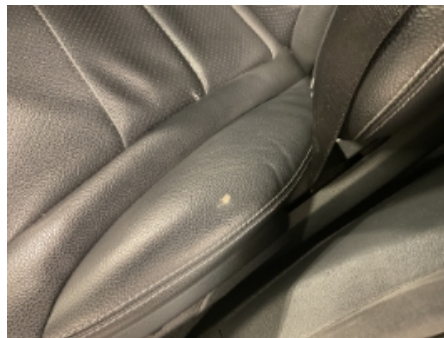
20. Seter

Ref.Id	Repareres	Resultat	Beskrivelse
2.6	Unormal lyd	Ulyd fra hjuloppheng foran	
23.1	Full systemskann	Det finnes feilkoder, se rapport	
50.3	Varmeapparat / klimaanlegg (AC)	Klimaanlegg virker ikke	
65.9	Dekk	Mønsterdybde under 1,6 mm for sommerdekk, eller 3,0 mm for vinterdekk:	Høyre bak, Venstre bak
98.3	Seter	Hull/rift gjennom setetrekk:	Venstre foran
