NAF Bruktbiltest

Testdato
24.10.2024

| Bilmerke | KIA | Motorstørrelse | cm ³ |
| Modell | NIRO | Motoreffekt | 150 kW |

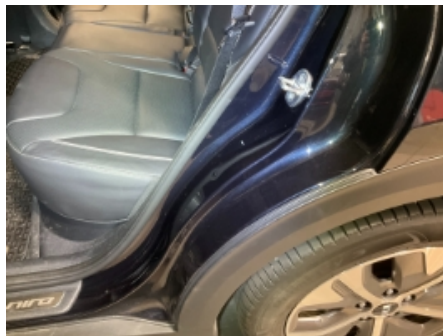
| Ref.Id | Opplysning | Resultat | Beskrivelse |
|---|---|---|---|
| 97.5 | Døråpning | Sår eller skade: | Venstre bakdør |

20. Døråpning

21. Døråpning

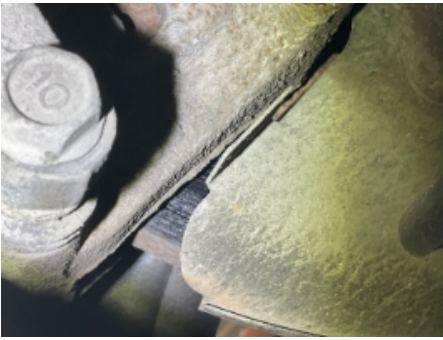
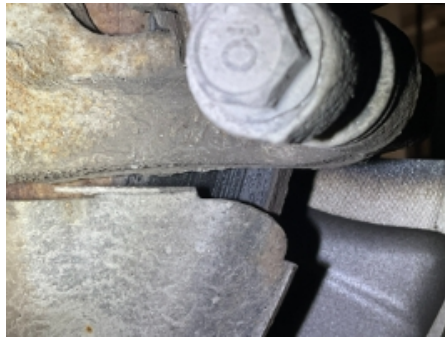
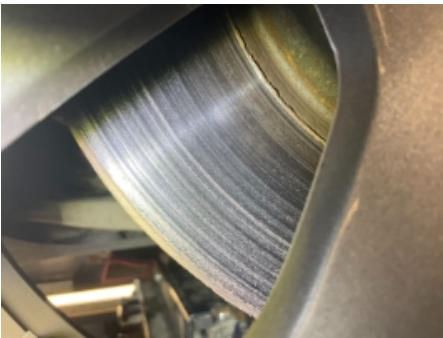
| Ref.Id | Repareres | Resultat | Beskrivelse |
|---|---|---|---|
| 6.10 | Bremseskiver | Rust på bremseskive: | Høyre foran |

| Ref.Id | Opplysning | Resultat | Beskrivelse |
|---|---|---|---|
| 6.17 | Bremseskiver | Overflaterust eller mindre enn 50% av overflaten rustet | Begge sider bak |

**25. Bremseskiver**

**26. Bremseskiver**

**27. Bremseskiver**

**28. Bremseskiver**

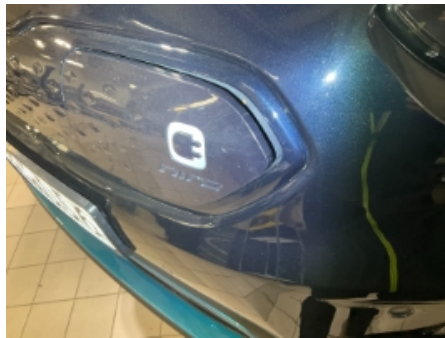
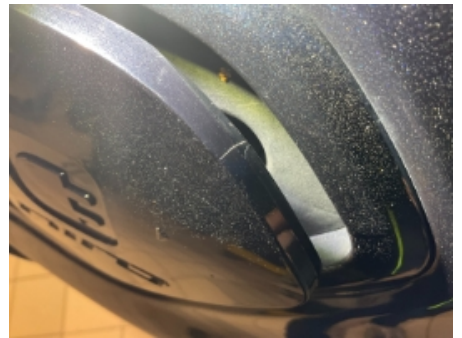
| Ref.Id | Opplysning | Resultat | Beskrivelse |
|---|---|---|---|
| 61.7 | Ladekontakt elbil/hybrid | * Liten sprekk ladeluke. | |

**29. Ladekontakt elbil/hybrid**

**30. Ladekontakt elbil/hybrid**

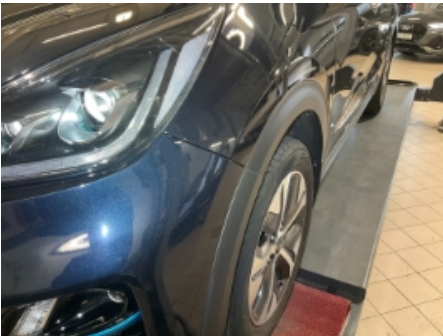
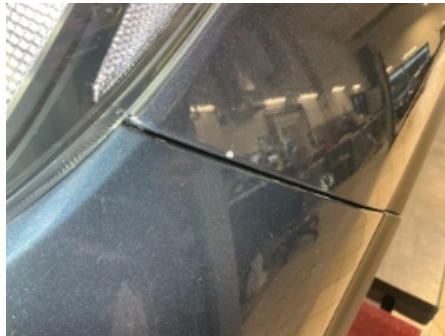
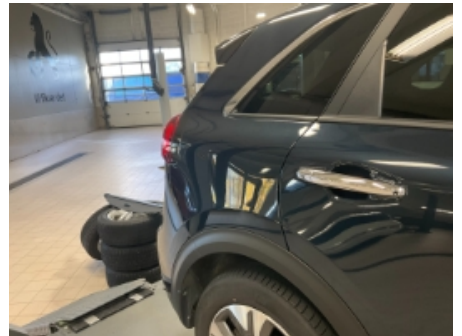
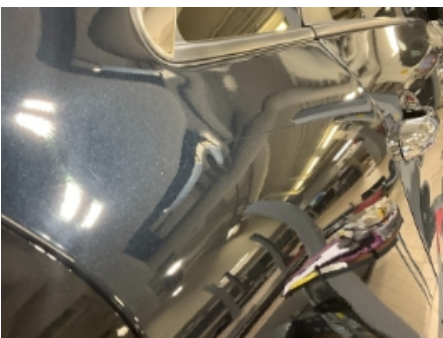
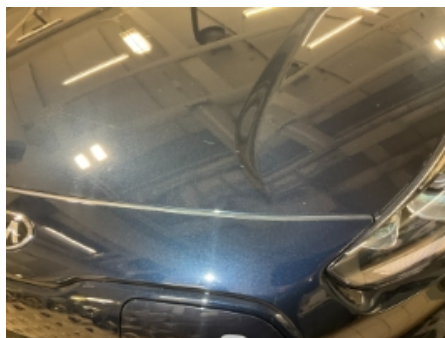
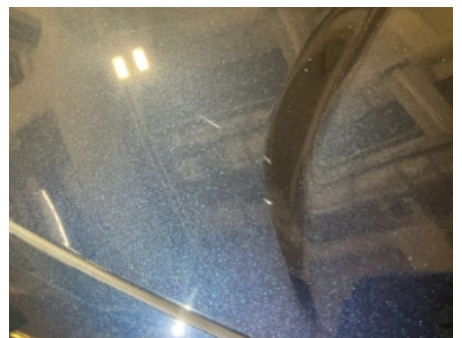
| Ref.Id | Opplysning | Resultat | Beskrivelse |
|---|---|---|---|
| 86.16 | Lakk / karosseri utvendig | Lakkriper: | Panser |
| 86.18 | | Småbulker: | Høyre baksjerm |
| 86.20 | | Steinsprut: | Venstre fors skjerm |

**31. Lakk / karosseri utvendig**

**32. Lakk / karosseri utvendig**

**33. Lakk / karosseri utvendig**

**34. Lakk / karosseri utvendig**

**35. Lakk / karosseri utvendig**

**36. Lakk / karosseri utvendig**

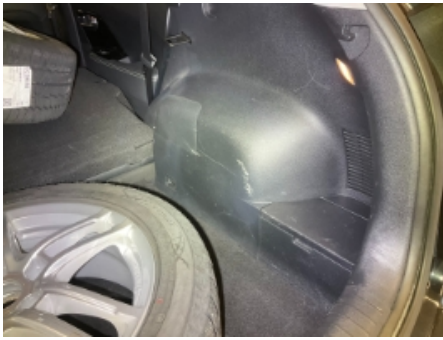
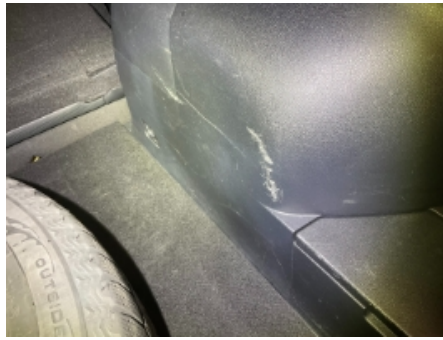
| Ref.Id | Opplysning | Resultat | Beskrivelse |
|---|---|---|---|
| 102.9 | Laste-/bagasjerom | * Noen riper høyre side. | |

37. Laste-/bagasjerom

38. Laste-/bagasjerom
