NAF Bruktbiltest

Testdato
28.10.2024

Bilmerke	KIA	Motorstørrelse	cm ³
Modell	NIRO	Motoreffekt	150 kW
Type	DE	Aksler i drift	1
Registreringsnr.	EC64231	Drivstofftype	Elektrisk
Understellsnr.	KNACC81GFM5104175	Kjøretøygruppe	101
Km.stand.	35428	Bruktimportert	Nei
Farge	Sølv	Registreringsår	2021
		Registrert første gang	18.06.2021

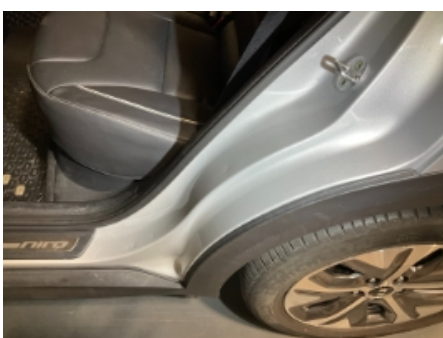
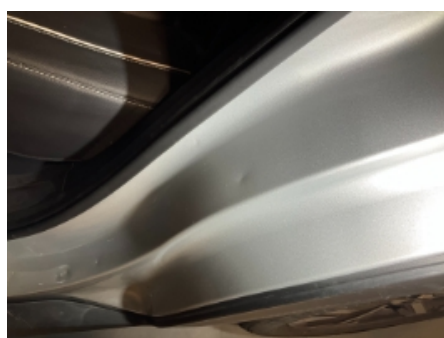
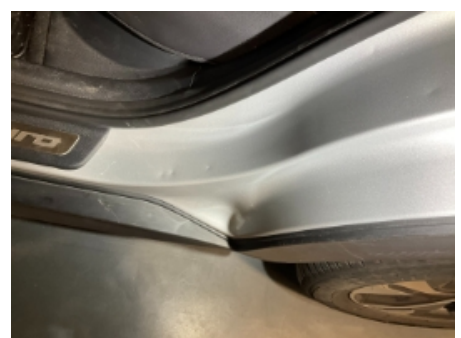
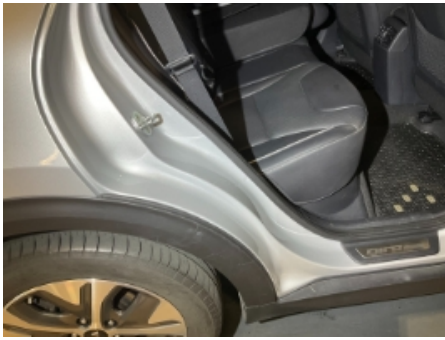
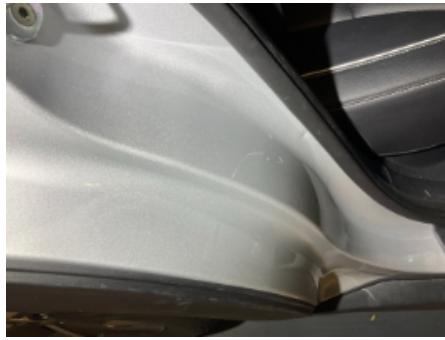
22. Døråpning

23. Døråpning

24. Døråpning

25. Døråpning

26. Døråpning

Ref.Id	Opplysning	Resultat	Beskrivelse
23.4	Full systemskann	Det finnes feilkoder, se rapport	
86.16	Lakk / karosseri utvendig	Lakkriper:	Støtfanger bak, Høyre baksjerm, Venstre baktør
97.5	Døråpning	Sår eller skade:	Venstre baktør, Høyre baktør
98.9	Seter	* Liten ripe i trekk, høyre bak.

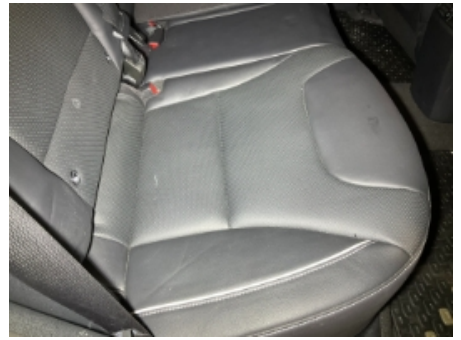
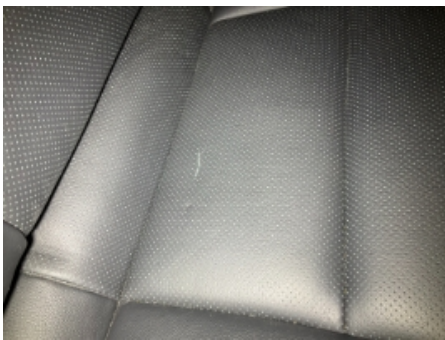
27. Seter

28. Seter

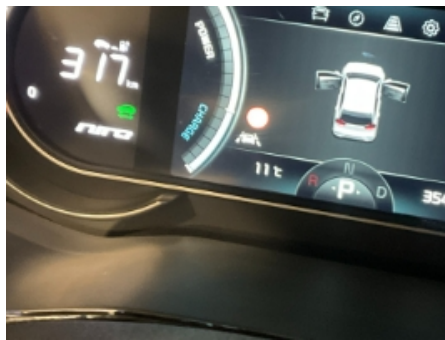
29. Varmeapparat / klimaanlegg (AC)

Ref.Id	Repareres	Resultat	Beskrivelse
50.6	Varmeapparat / klimaanlegg (AC)	Ingen kjøling (kan være på grunn av lav utetemperatur)

Ref.Id	Punkt	Fråse	Måleverdi
3.1	Nøkler / Utstyr	Antall nøkler:	2 stk
6.1	Bremseskiver		Kontrollert visuelt
50.1	Varmeapparat / klimaanlegg (AC)	Temperatur på luft inn i klimaanlegg	11 °C
50.2		Temperatur på luft ut av klimaanlegg	18 °C
62.1	Ladekabel elbil/hybrid	Antall ladekabler i bilen:	2 stk
65.1	Dekk	Mønsterdybde VF	4,00 mm
65.2		Mønsterdybde HF	6,00 mm
65.3		Mønsterdybde VB	4,00 mm
65.4		Mønsterdybde HB	6,50 mm
65.5		Bilen er utrustet med:	Sommerdekk
66.1	Felg	Felg montert på bilen:	Lettmetallfelg
67.1	Ekstra hjulsett	Mønsterdybde	6,00 mm
67.2		Mønsterdybde	6,00 mm
67.3		Mønsterdybde	7,00 mm
67.4		Mønsterdybde	7,00 mm
67.5		Ekstra hjulsett er utrustet med:	Piggfrie vinterdekk
67.6		Felg på ekstra hjulsett:	Lettmetallfelg

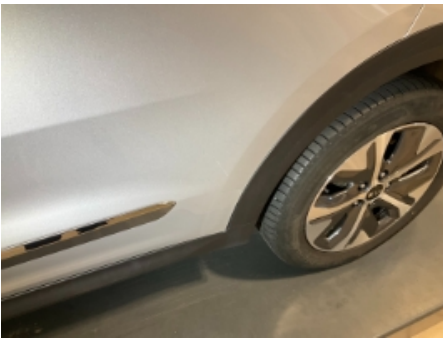
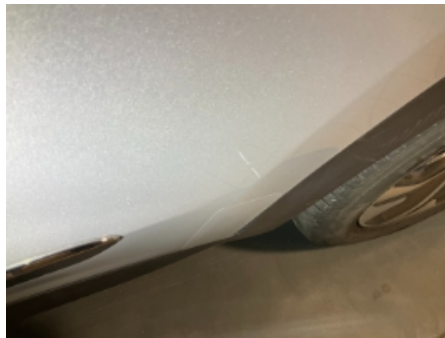
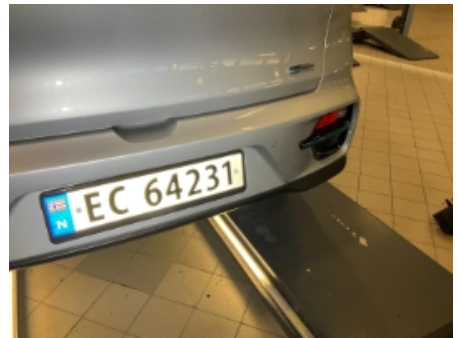
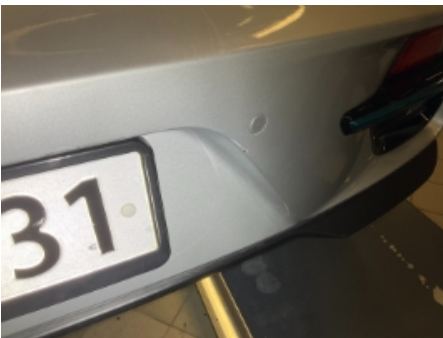
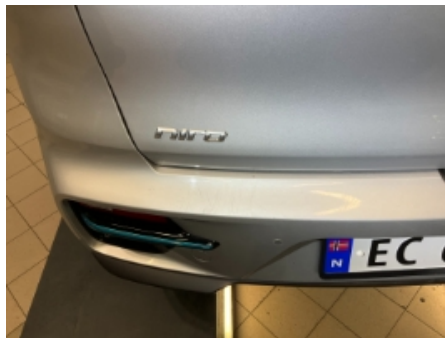
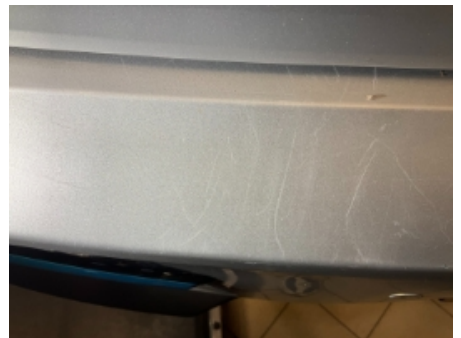
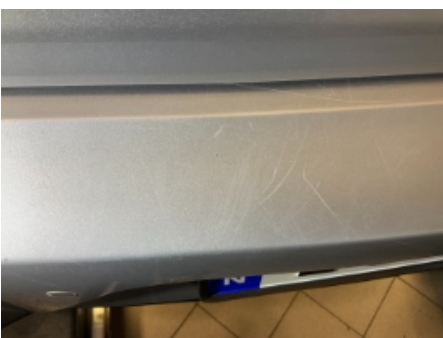
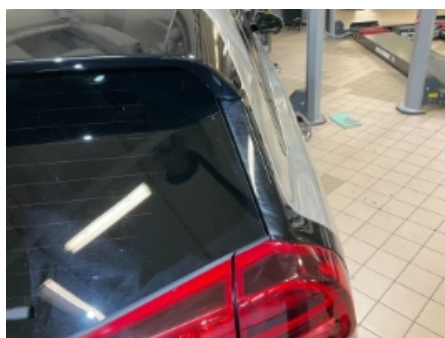
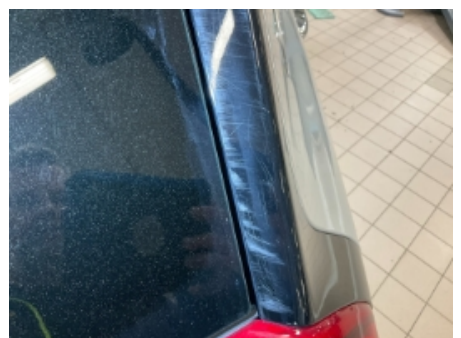
40. Lakk / karosseri utvendig

41. Lakk / karosseri utvendig

42. Lakk / karosseri utvendig

43. Lakk / karosseri utvendig

44. Lakk / karosseri utvendig

45. Lakk / karosseri utvendig

46. Lakk / karosseri utvendig

47. Lakk / karosseri utvendig

48. Lakk / karosseri utvendig
