# NAF Bruktbiltest

**Testdato**  
13.11.2024

<b>Bilmerke</b>	BMW	<b>Motorstørrelse</b>	1995 cm <sup>3</sup>
<b>Modell</b>	116D	<b>Motoreffekt</b>	85 kW
<b>Type</b>	1K4	<b>Aksler i drift</b>	1
<b>Registreringsnr.</b>	LY78083	<b>Drivstofftype</b>	Diesel
<b>Understellsnr.</b>	WBA1C71040J260637	<b>Kjøretøygruppe</b>	101
<b>Km.stand.</b>	222642	<b>Bruktimportert</b>	Nei
<b>Farge</b>	Svart	<b>Registreringsår</b>	2013
		<b>Registrert første gang</b>	05.03.2013

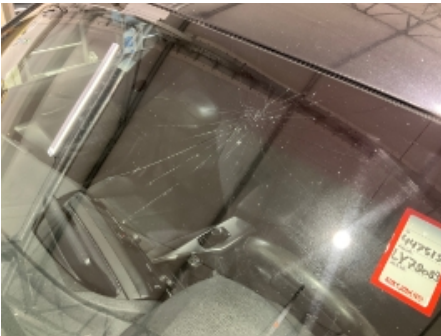
1. Frontrute

Ref.Id	Repareres	Resultat	Beskrivelse
81.4	Frontrute	Sprekk i frontrute: <ul style="list-style-type: none"><li>• Reparasjonsmetode: Skift</li></ul>	
86.2	Lakk / karosseri utvendig	Lakkriper:	Høyre fordør
86.3		Skadet:	Støtfanger bak
86.11		Steinsprut/lakksår	Støtfanger foran, Høyre sidekanal, Høyre fordør, Høyre forskjerm
87.5	Utvendig speil	Skade på speilramme / -hus	Venstre side
92.1	Luftdyse kupé	Luftdyse skadet:	Midten bak
96.1	Dørtrekk	Hull/rift/flenge i dørtrekk:	Høyre bakdør
98.6	Seter	* 1 stk isofixdeksel - mangler	
101.3	Bagasjeromstildekning	Mangler:	Hattehulle

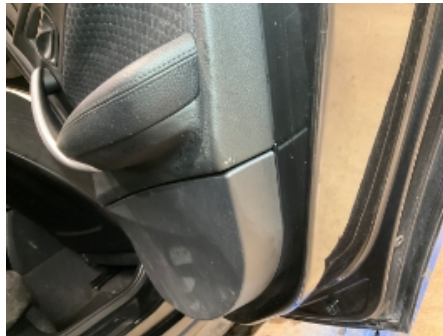
2. Dørtrekk

96.4	Dørtrekk	Liten skade i dørtrekk:	Venstre bakdør
97.5	Døråpning	Sår eller skade:	Venstre fordør, Høyre bakdør, Venstre bakdør, Høyre fordør
97.7		Rust:	Venstre fordør

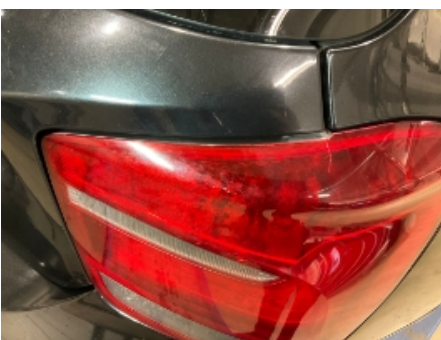
4. Lys

6.10	Bremseskiver	Rust på bremseskive:	Venstre bak, Høyre foran, Venstre foran, Høyre bak
17.1	Lys	Virker ikke:	Høyre skiltlys, Høyre baklys
17.11		Skadet lykteglass:	Høyre baklys, Midtre bremselys

17.12		Krakelert lykteglass	Venstre baklys
17.15		Vann / kondens i lykt:	Høyre baklys
23.1	Full systemskann	Det finnes feilkoder, se rapport	
23.2		Diagnoseavlesing ligger i testrapport

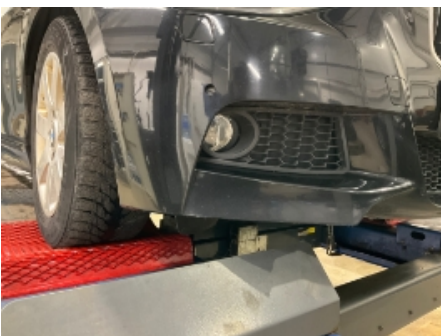
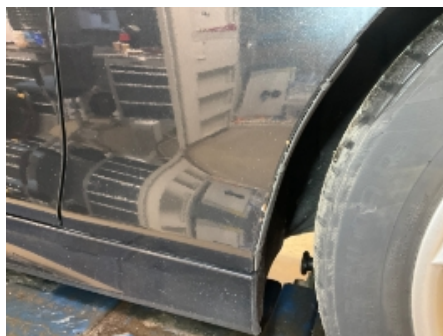
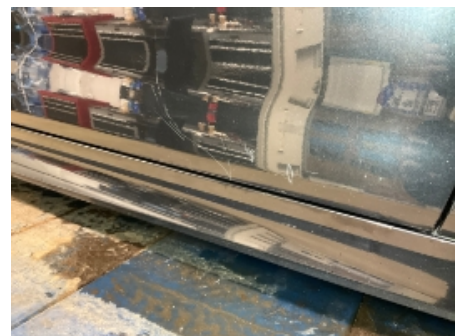
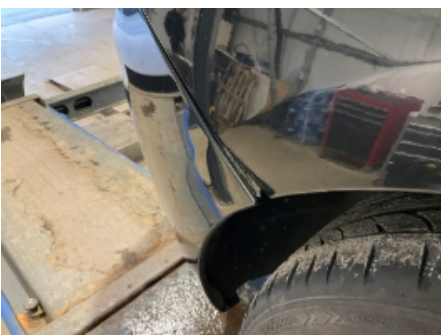
7. Lakk / karosseri utvendig

86.16	Lakk / karosseri utvendig	Lakkriper:	Støtfanger bak, Tak, Høyre forskjerm, Høyre fordør, Høyre sidekanal, Venstre sidekanal
86.17		Diverse småbulker/lakkriper

86.18		Småbulker:	Venstre bakskjerm, Venstre bakdør, Panser, Venstre forskjerm, Høyre fordør, Venstre fordør, Tak
86.19		Bulk(er)	Høyre bakdør
86.20		Steinsprut:	Hele karosseriet

86.24		Rustangrep:	Høyre bakskjerm, Bakluke, Venstre bakdør, Venstre bakskjerm, Panser, Høyre forskjerm
86.30		Bilen har noe penselflekking av steinsprut/riper i lakk

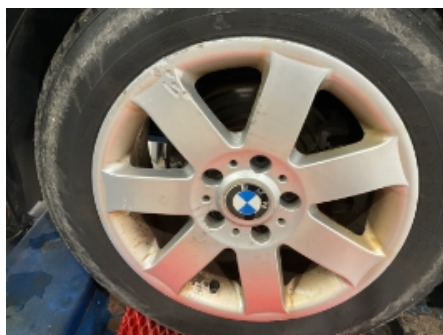
11. Felg

66.8	Felg	Vesentlig ripe / hakk inn til grunnmaterialet:	Høyre foran, Venstre foran, Høyre bak
67.7	Ekstra hjulsett	Mønsterdybde under 1,6mm for sommerdekk og 3,0mm for vinterdekk:	2 dekk

Ref.Id	Opplysning	Resultat	Beskrivelse
65.24	Dekk	* Lite luft i venstre dekk foran.	
66.10	Felg	Ripe/slitasje på felg	Venstre bak
66.11		Oksidering / oksidert felg	Høyre foran, Venstre foran
