**PEUGEOT 5008 SUV 120 HK AUTOMAT FORHJULSDRIFT**
**TESTDATO: 19.09.2024**
**KODE: 1511933**

| <b>XK27738</b> | <b>139 981 KM</b> | <b>27.04.2018</b><br>Førstegang registrert | <b>Diesel</b> |

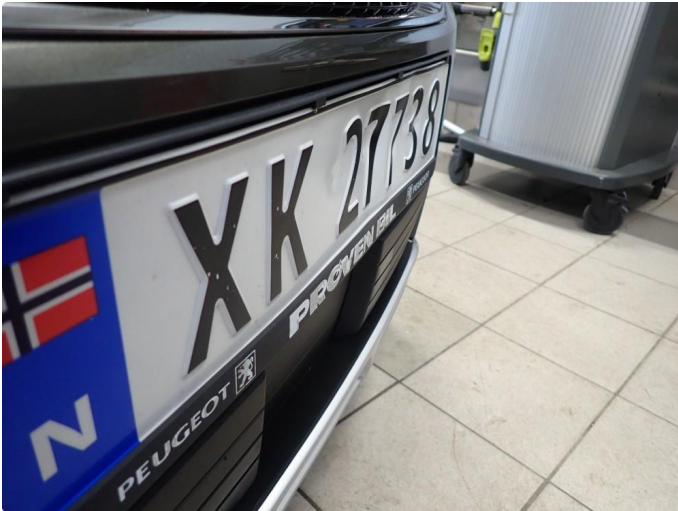
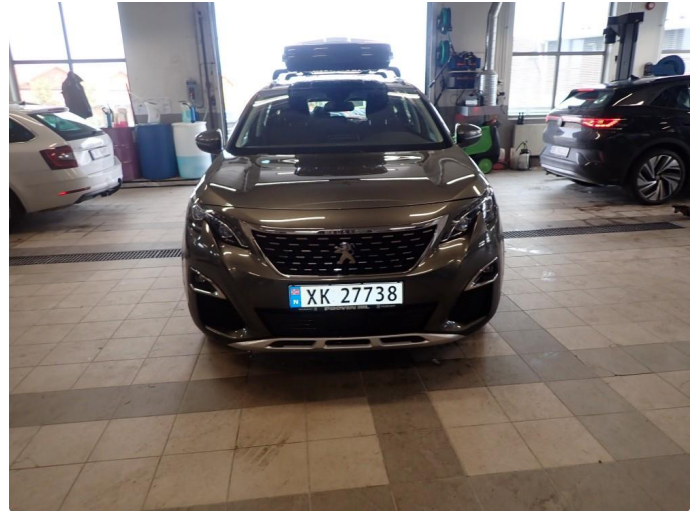
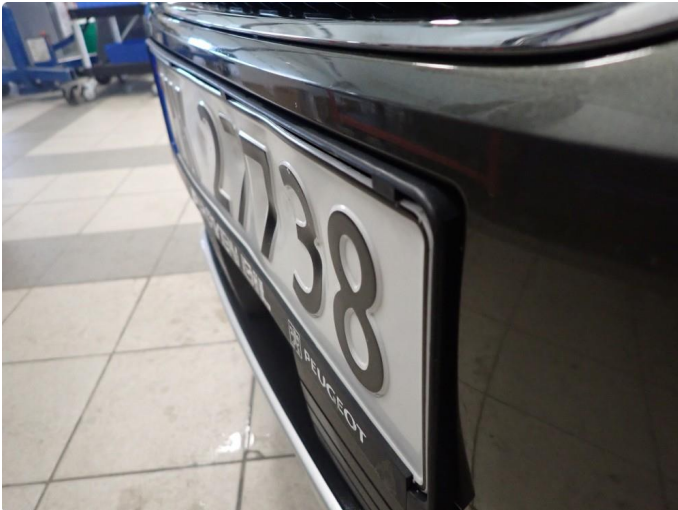
| Punkt | Beskrivelse | Plassering |
|---|---|---|
| 1.1 | Kjennemerke | Skilt bulket |

1.1 Skilt bulket

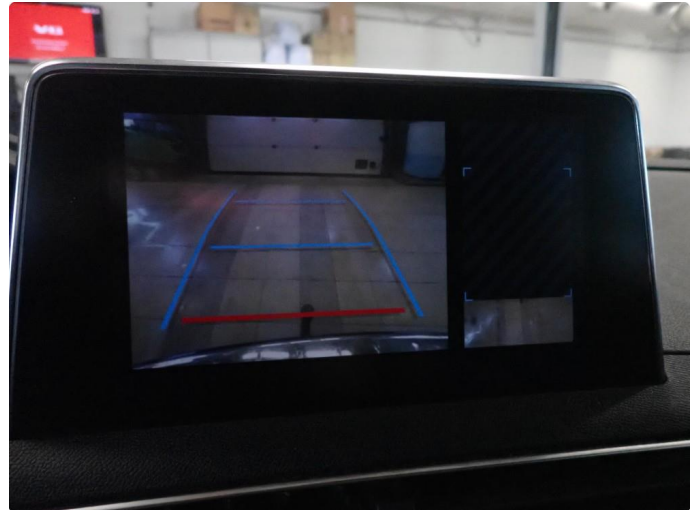
| Punkt | Beskrivelse | Plassering |
|---|---|---|
| 2.1 | Kamera | Virker ikke som alle kameraer virker. 360 kamera virker ikke som det skal. Kamera foran virker ikke. Ser ut som frontrute er skiftet. |

2.1 Virker ikke som alle kameraer virker. 360 kamera virker ikke som det skal. Kamera foran virker ikke. Ser ut som frontrute er skiftet.

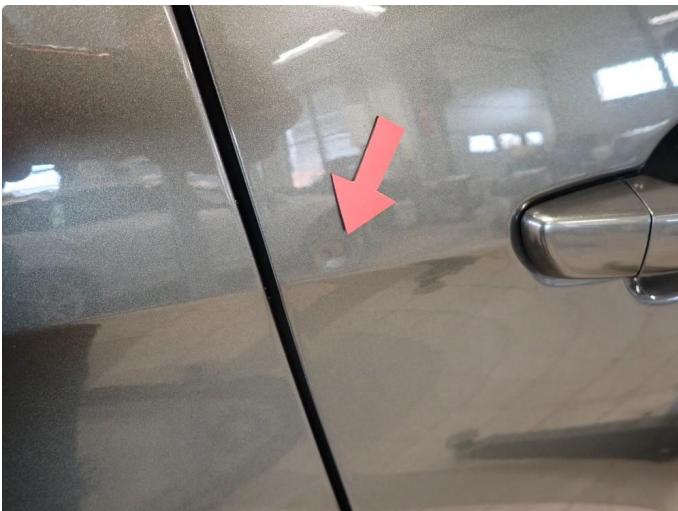
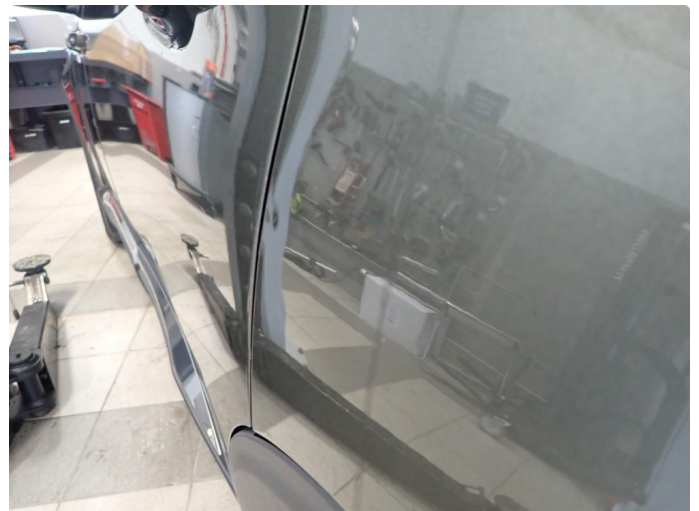
| Punkt | Beskrivelse | Plassering |
|---|---|---|
| 3.1 | Dører | bakdør h side liten bulk + bakskjerm v side |

3.1 Bakdør h side liten bulk + baksjerm v side

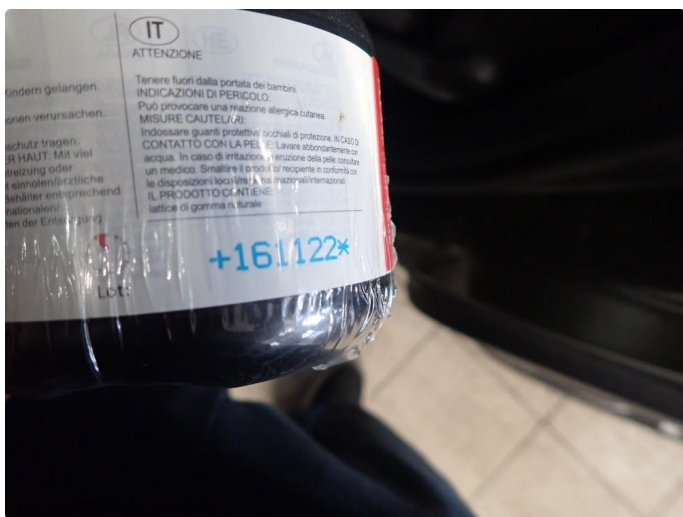
| Punkt | Beskrivelse | Plassering |
|---|---|---|
| 3.2 | Verktøy/nødutstyr | dekkettemid. utgått på dato |

3.2 Dekktemid. utgått på dato

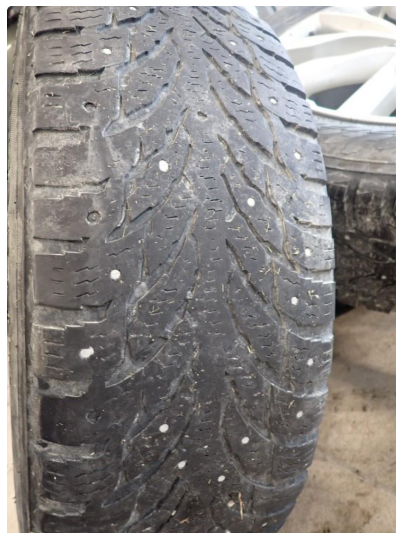
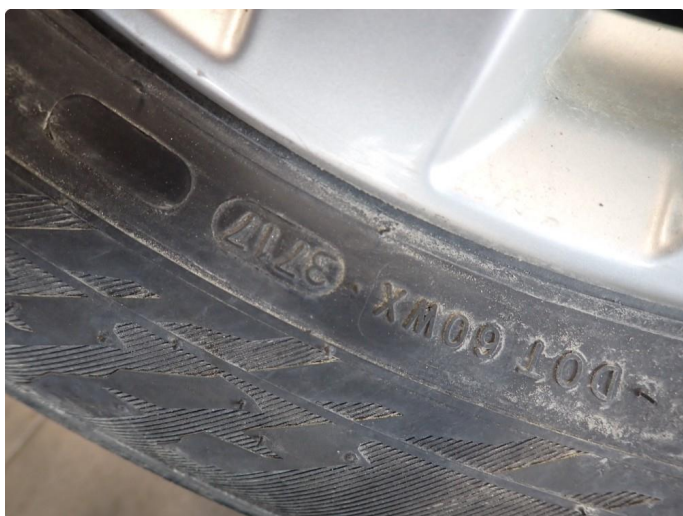
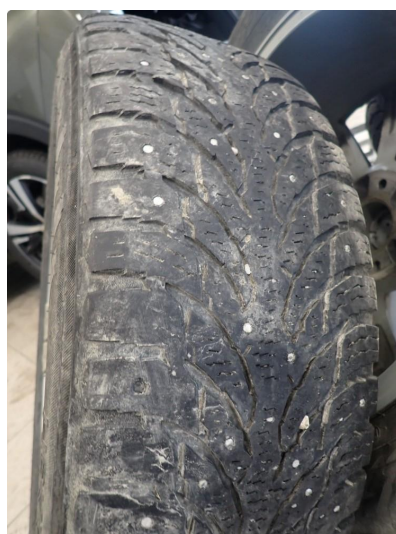
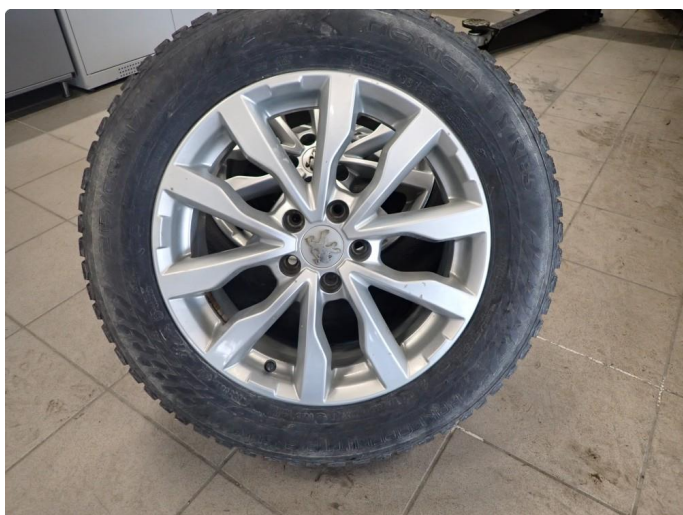
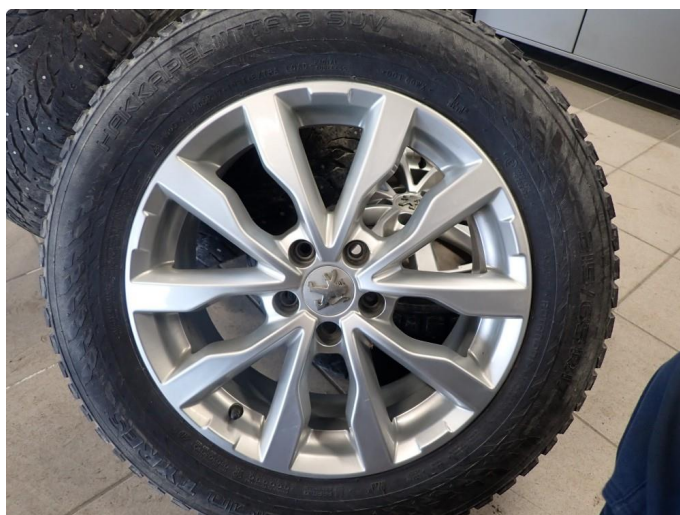
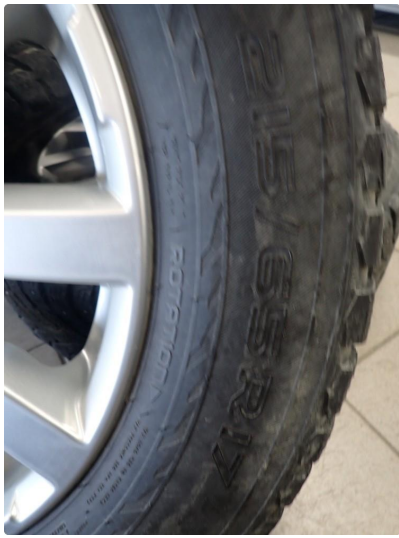
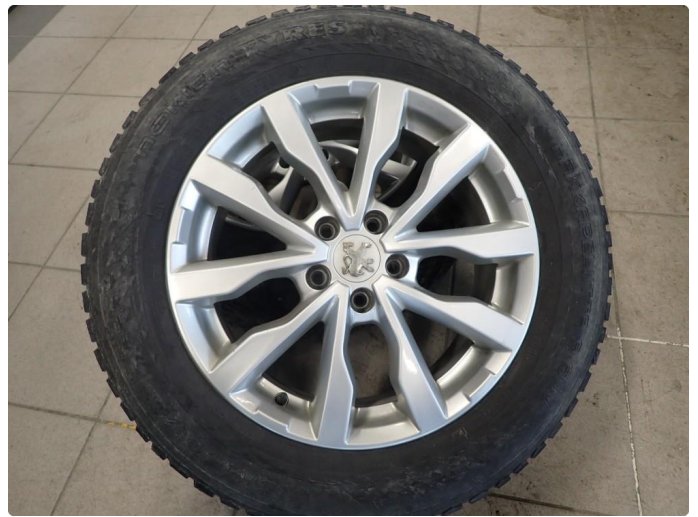
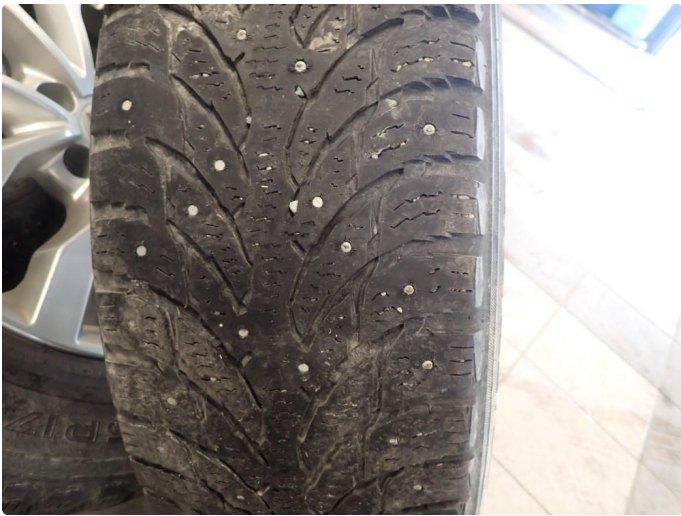
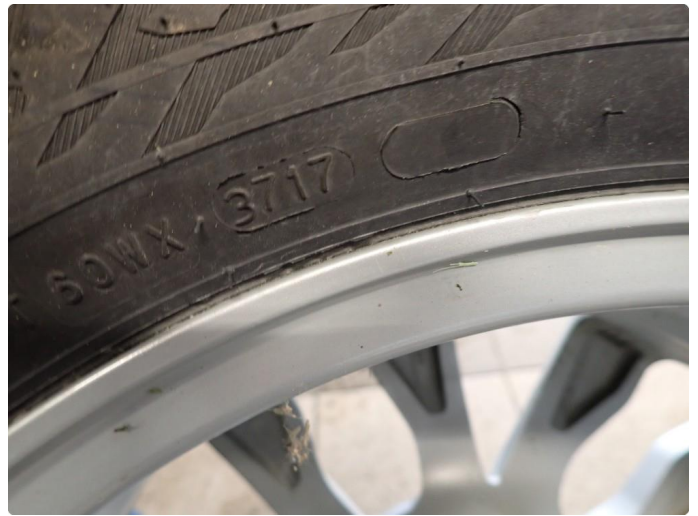
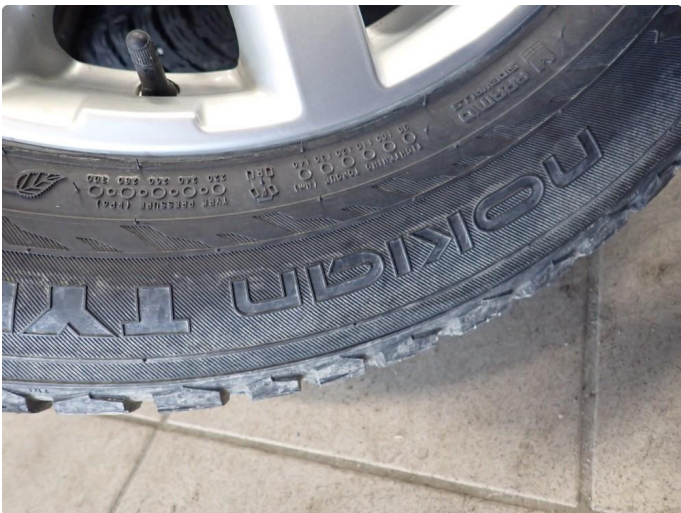
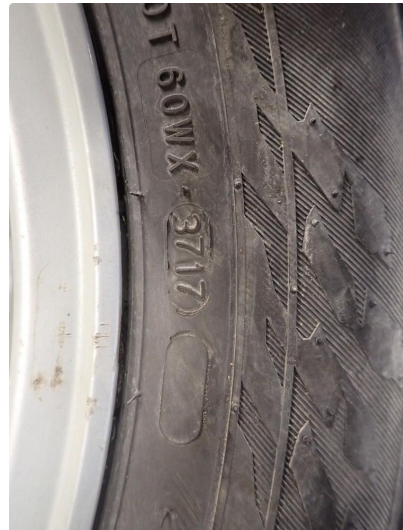
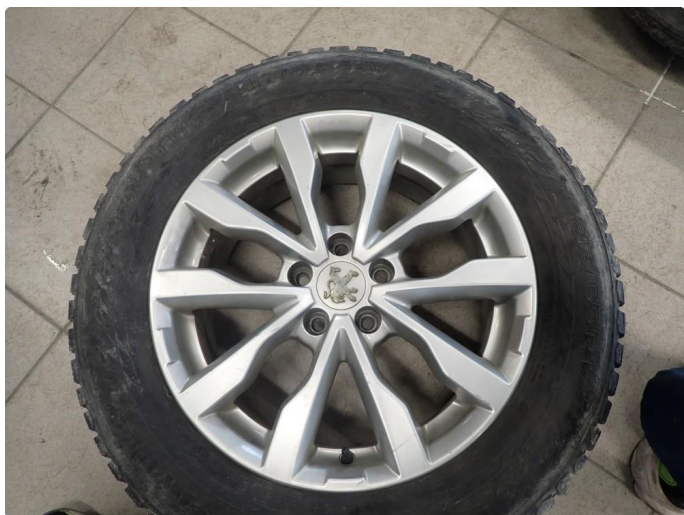
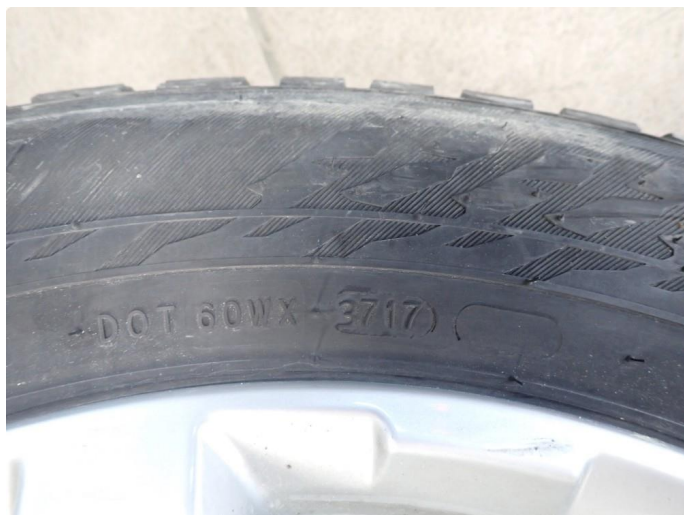
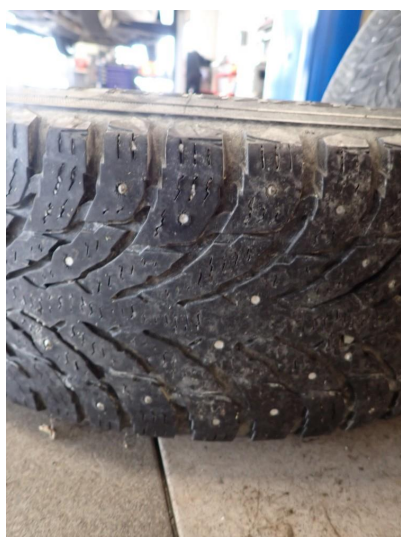
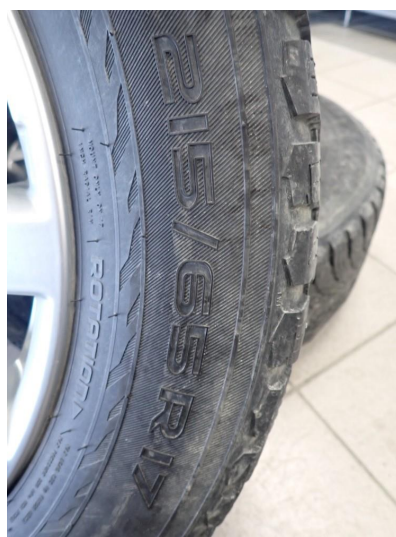
| Punkt | Beskrivelse | Plassering |
|---|---|---|
| 3.3 | Dekk/Felger | Slitte vinterdekk |

3.3 Slitte vinterdekk

| | VENSTRE FORAN | HØYRE FORAN | VENSTRE BAK | HØYRE BAK |
|---|---|---|---|---|
| MØNSTERDYBDE VINTERDEKK (MM) | 4,5 | 3,5 | 4 | 3,5 |

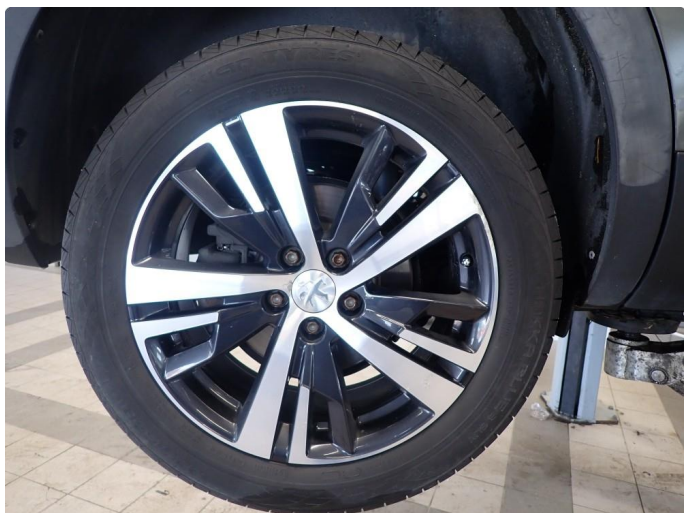
| Punkt | Beskrivelse | Plassering |
|---|---|---|
| 3.4 | Dekk/Felger | Felg er litt kantkjørt |

3.4 Felg er litt kantkjørt

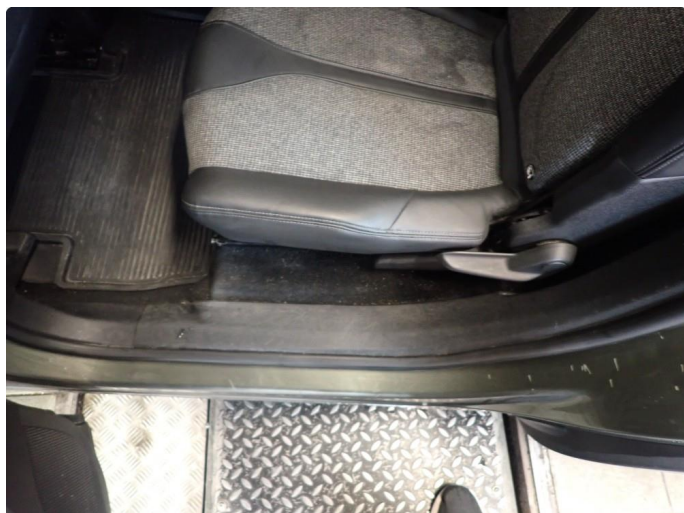
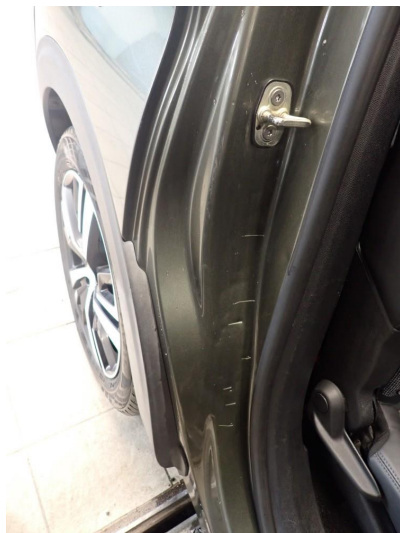
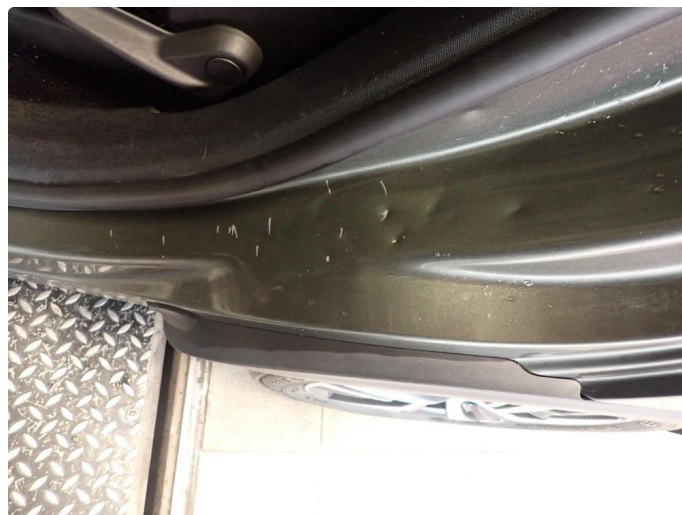
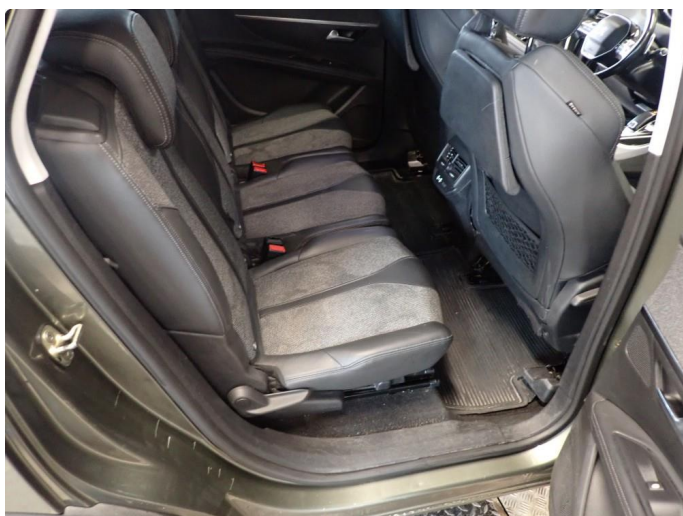
| Punkt | Beskrivelse | Plassering |
|---|---|---|
| 3.5 | Døråpning | noen riper og småbulker |

3.5 Noen riper og småbulker

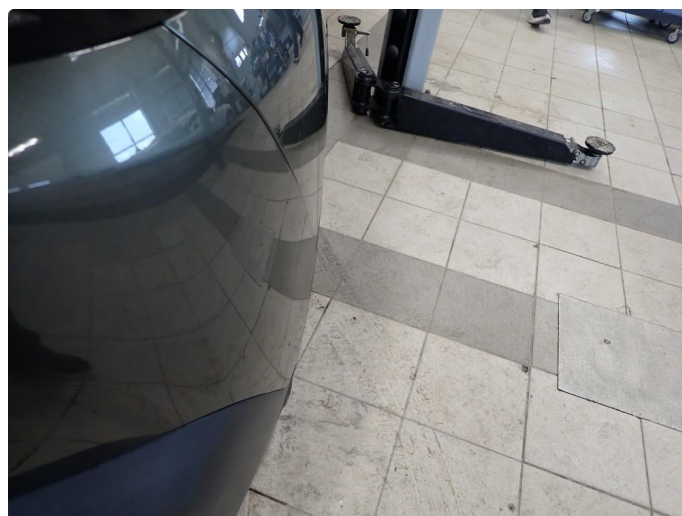
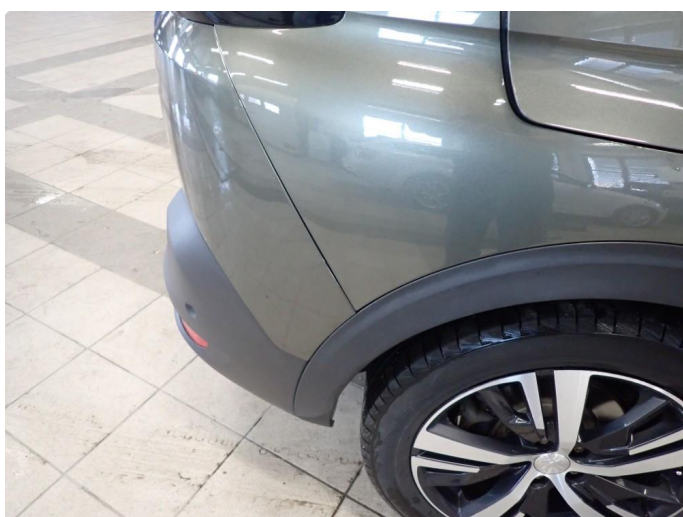
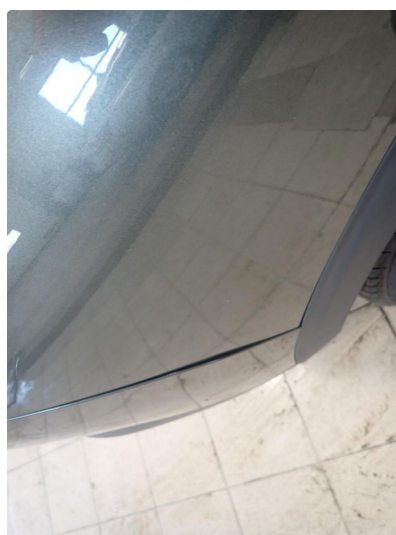
| Punkt | Beskrivelse | Plassering |
|---|---|---|
| 3.6 | Støtfanger | Kan se ut som har vært borti noe med bakfanger siden den ikke flukter helt med skjerm h side |

3.6 Kan se ut som har vært borti noe med bakfanger siden den ikke flukter helt med skjerm h side

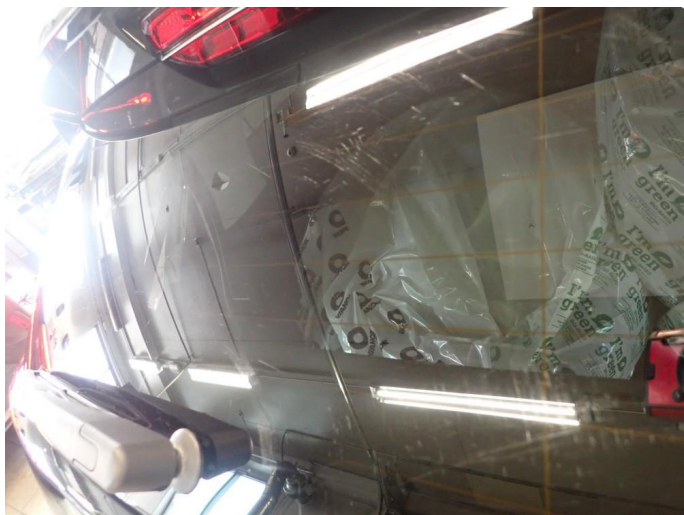
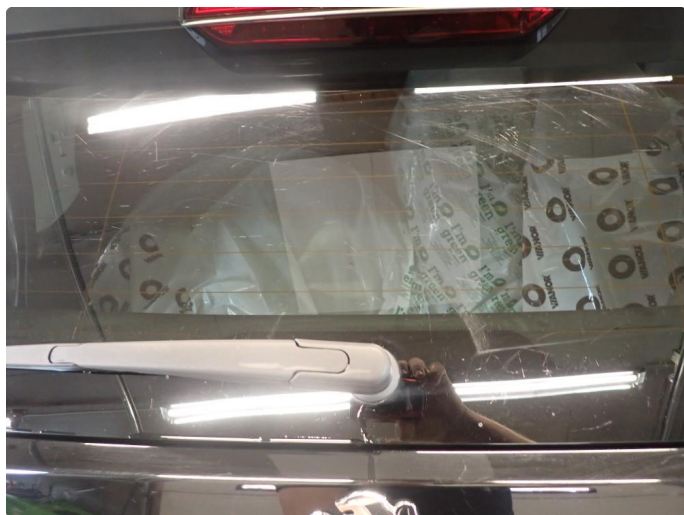
| Punkt | Beskrivelse | Plassering |
|---|---|---|
| 3.7 | Vinduer | slitt |

3.7 Slitt

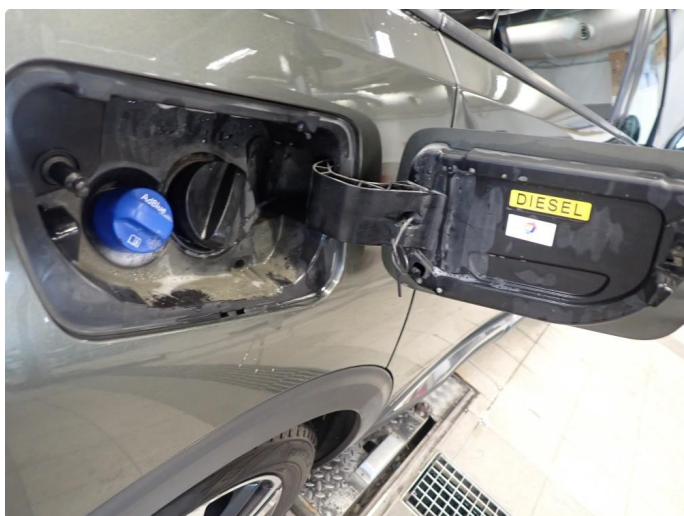
| Punkt | Beskrivelse | Plassering |
|---|---|---|
| 3.8 | Ladeluke/tanklokk | Går vondt opp. Muligens svingmekanismen |

3.8 Går vondt opp. Muligens svingmekanismen
