## SALGSOPPGAVE

**Ringerike – Andelsleilighet sentralt i Hønefoss med gode solforhold og flott utsikt mot Hønefossen og Hønefoss sentrum**

**Hattemaker Knudsens Vei 3A, 3513 Hønefoss**

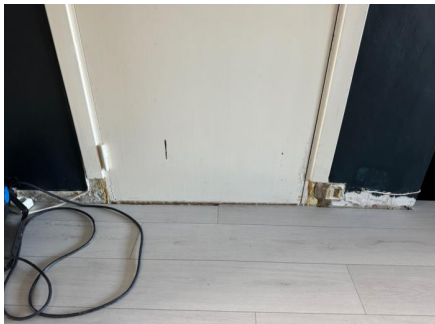
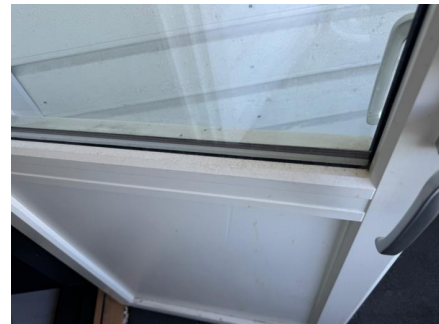
## TE 1 Balkonger, terrasser og rom under balkonger

Overbygget balkong mot vest fra 2016, med adkomst fra stue. Liggende bordkledning for vegger. Panel i himling. Gulvoverflate som terrasseheller av gummi. Glassrekkverk med stolper og håndløper av metall.  
Utelampe på vegg.

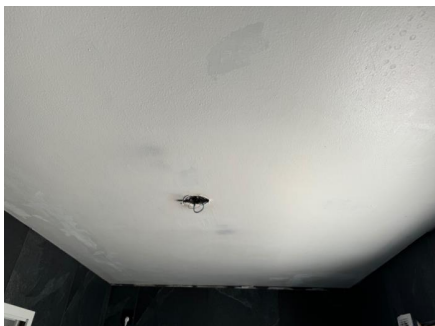
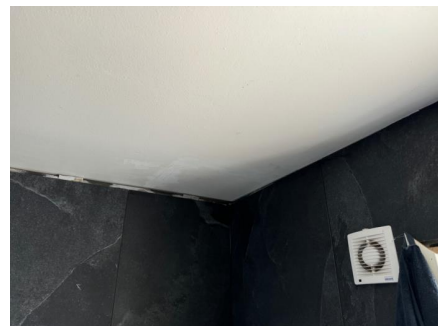
## 1. ETASJE > BAD

### 📍 TG 2 Overflater Gulv

Det bør etableres en varmekilde på badet. Det er etablert stikkontakt på vegg for panelovn.  
Forsøk å rengjøre misfargede overflater.

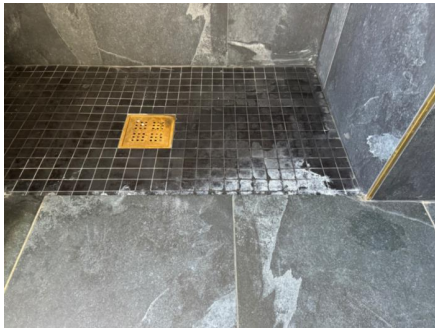
## 1. ETASJE > BAD

### Sluk, membran og tettesjikt

Innhent dokumentasjon om mulig.  
Sluket bør rengjøres regelmessig.
