VOLVO V90 4X4
TESTDATO: 14.10.2024
KODE: 1533986
DR43691
135 452 KM
06.02.2018
Førstegang registrert
**Bensin/
Batteri**
CHASSISNR: YV1PWBANDJ1057957
BRUKTIMPORT: Nei
KJØRETØY: Personbil
FRIST FOR PKK: 02.02.2026

NBF Tilstandsrapport er utarbeidet av Norges Bilbransjeforbund og Forbrukerrådet.

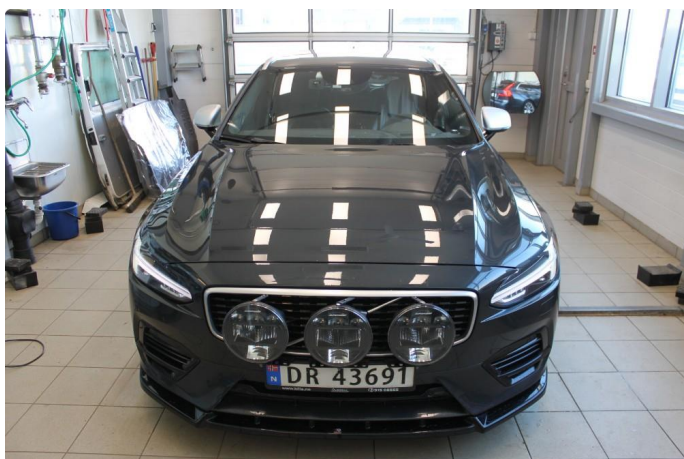
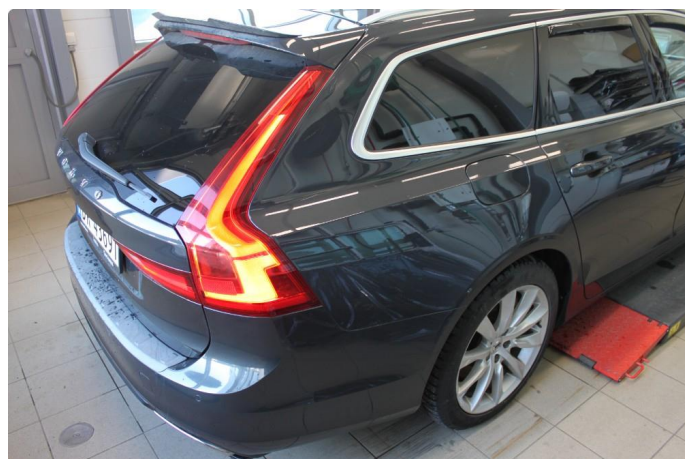
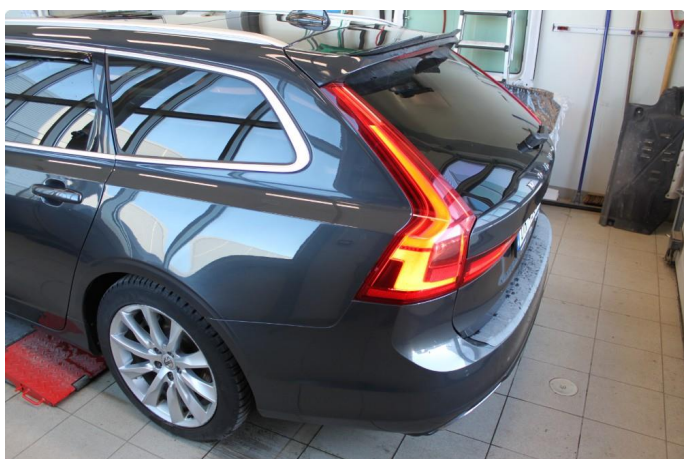
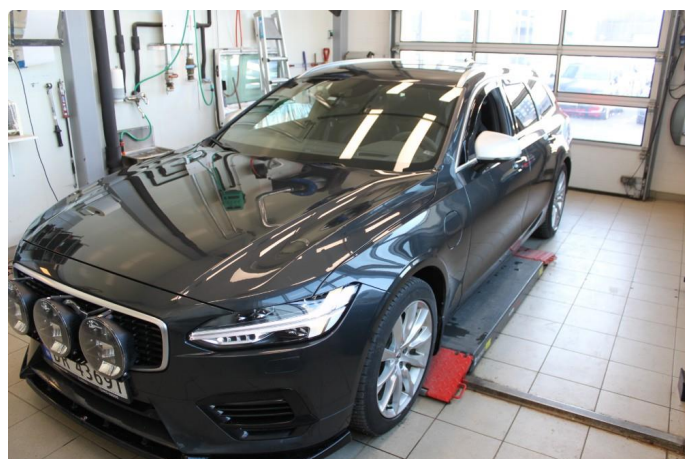
Punkt	Beskrivelse	Plassering
1. EKSTERIØR		
1.1 Lakk	Noen mindre sår/riper rundt om på bil, bedre enn normalt. Noe steinsprut i støtfanger foran.	
1.2 Dører	Hele venstre side og forskjerm på høyre side samt bakdør på høyre side er opplakkert, ser ok ut.
