**TOYOTA RAV4 4X4**
**TESTDATO: 24.09.2024**
**KODE: 1515437**

<b>YF19491</b>	<b>58 421 KM</b>	<b>14.03.2022</b> Førstegang registrert	<b>Bensin/ Batteri</b>
----------------	------------------	--	----------------------------

NBF Tilstandsrapport er utarbeidet av Norges Bilbransjeforbund og Forbrukerrådet.

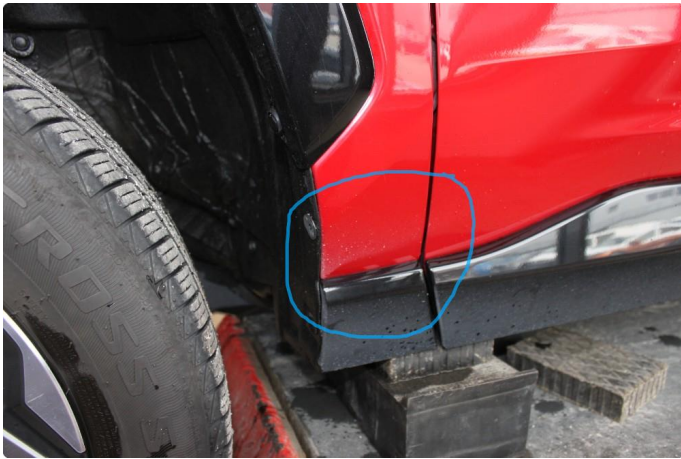
Punkt	Beskrivelse	Plassering
<b>1. EKSTERIØR</b>		
1.1 Lakk	Noen få små sår/riper rundt om på bil, bedre enn normalt for km.	
1.2 Panser	Opplakkert, ser ok ut.	
1.3 Skjermer	noe steinsprut	begge foran

1.3 Noe steinsprut

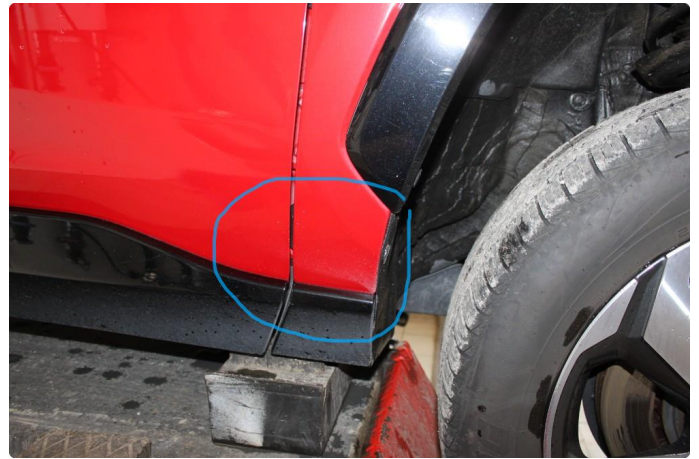
1.3 Noe steinsprut
