NAF Bruktbiltest

Testdato
03.12.2024

Bilmerke	Honda	Motorstørrelse	1498 cm ³
Modell	CR-V	Motoreffekt	142 kW
Registreringsnr.	BT85599	Aksler i drift	2
Understellsnr.	2HKRW2H98HH679406	Drivstofftype	Bensin
Km.stand.	88138	Kjøretøygruppe	101
Farge	Hvit	Bruktimportert	Ja
Karosseritype	Stasjonsvogn	Registreringsår	2017
		Registrert første gang	07.10.2017

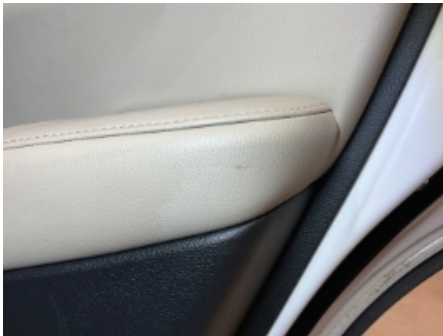
1. Dørtrekk

86.15		* Bakluke må justeres	
96.1	Dørtrekk	Hull/rift/flenge i dørtrekk:	Høyre bakdør
97.1	Døråpning	Sår eller skade:	Høyre bakdør
98.3	Seter	Hull/rift gjennom setetrekk:	Høyre bak

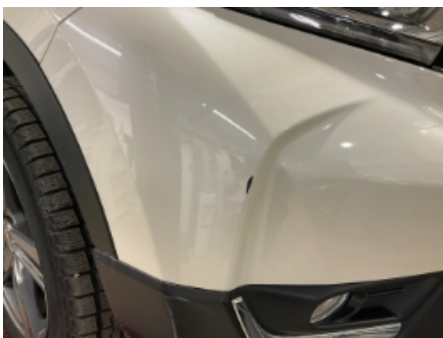
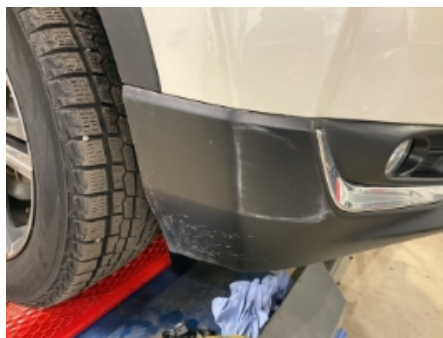
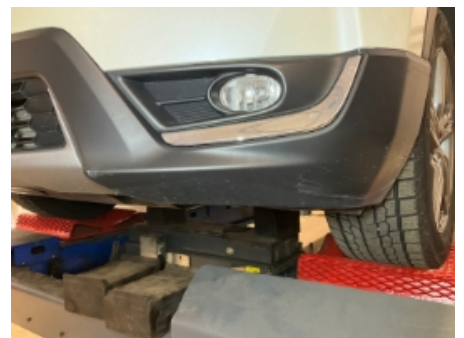
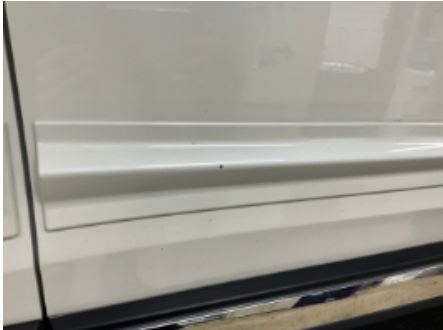
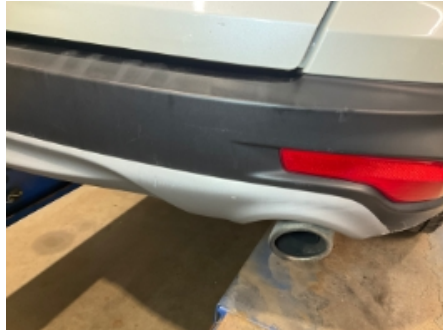
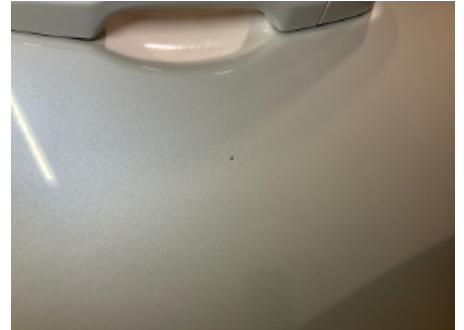
4. Lakk / karosseri utvendig

86.5	Lakk / karosseri utvendig	Pyntelist løs, skadet eller mangler:	Støtfanger foran
86.11		Steinsprut/lakksår	Høyre fordør, Venstre bakdør, Støtfanger bak, Støtfanger foran
