NAF Bruktbiltest

Testdato
22.10.2024

Bilmerke	Mercedes-Benz	Motorstørrelse	cm ³
Modell	EQB 300 4MATIC	Motoreffekt	168 kW
Type	6L	Aksler i drift	2
Registreringsnr.	EF50497	Drivstofftype	Elektrisk
Understellsnr.	W1N9M0JBXPN032195	Kjøretøygruppe	101
Km.stand.	14326	Bruktimportert	Nei
Farge	Svart	Registreringsår	2023
		Registrert første gang	23.03.2023

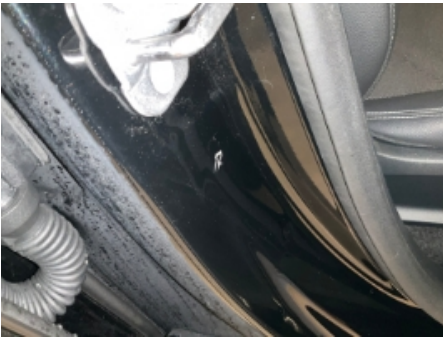
1. Døråpning

Ref.Id	Repareres	Resultat	Beskrivelse
23.1	Full systemskann	Det finnes feilkoder, se rapport	
23.2		Diagnoseavlesing ligger i testrapport	
30.2	Kjølevæske	Lavt væskenivå	
32.6	Kjølesystem	Lavt kjølevæskeniå	
66.8	Felg	Vesentlig ripe / hakk inn til grunnmaterialet:	Høyre bak
86.2	Lakk / karosseri utvendig	Lakkriper:	Støtfanger bak
86.11		Steinsprut/lakksår	Støtfanger foran, Støtfanger bak
97.1	Døråpning	Sår eller skade:	Høyre bakkdør, Høyre fordør
101.3	Bagasjeromstildekning	Mangler:	Rollo

Ref.Id	Opplysning	Resultat	Beskrivelse
4.12	Service/ Dokum.	Bilen har digital servicebok, denne er ikke kontrollert av NAF	
81.9	Frontrute	Noe steinsprut	
82.15	Siderute/bakrute	Ripe/slitasje:	Bakrute
86.16	Lakk / karosseri utvendig	Lakkriper:	Venstre fordør, Venstre forskjerm
86.17		Diverse småbulker/lakkriper	
86.20		Steinsprut:	Venstre fordør
86.30		Bilen har noe penselflekking av steinsprut/riper i lakk	
93.5	Taktrekk	Skittent taktrekk	
97.5	Døråpning	Sår eller skade:	Venstre fordør
