NAF Bruktbiltest

Testdato
25.11.2024

Bilmerke	Subaru	Motorstørrelse	1600 cm ³
Modell	LEVORG	Motoreffekt	125 kW
Type	V1	Aksler i drift	2
Registreringsnr.	AY34352	Drivstofftype	Bensin
Understellsnr.	JF1VM4L55HG010589	Kjøretøygruppe	101
Km.stand.	104283	Bruktimportert	Nei
Farge	Blå	Registreringsår	2017
Karosseritype	Stasjonsvogn	Registrert første gang	27.04.2017

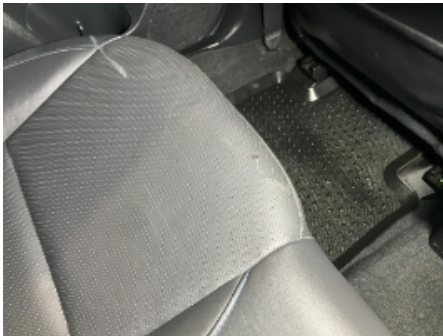
1. Seter

86.5		Pyntelist løs, skadet eller mangler:	Støtfanger foran, Støtfanger bak
98.2	Seter	Misfarget/skittent:	Midten bak, Høyre bak
98.3		Hull/rift gjennom setetrekk:	Venstre bak

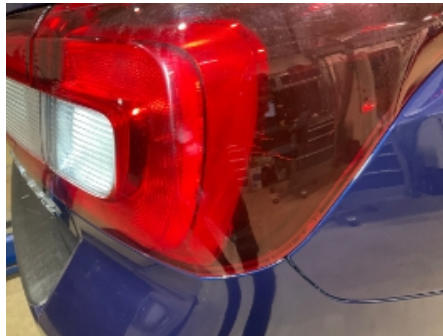
2. Lys

6.10	Bremseskiver	Rust på bremseskive:	Venstre bak, Høyre bak, Høyre foran, Venstre foran
17.12	Lys	Krakelert lykteglass	Høyre baklys, Midtre bremselys, Høyre sideblinklys, Venstre sideblinklys

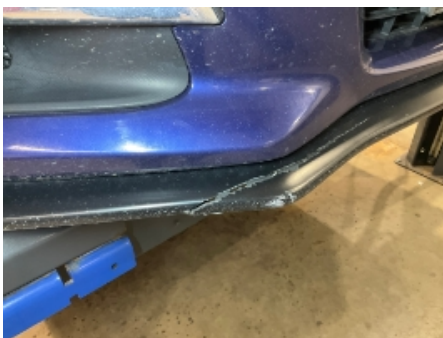
4. Lakk / karosseri utvendig

78.5	Opphengs- / bærearmer foraksel	Slitt foring / løsnet i vulkanisering:	Bakre høyre nedre
86.2	Lakk / karosseri utvendig	Lakkriper:	Høyre bakskjerm, Høyre fordør

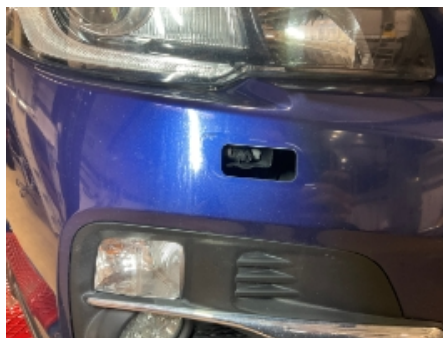
5. Lyktespyler / Visker

45.17	Instrumenter	* Bryter ved girspaken - mangler	
51.6	Vindusvisker, spyer (foran/bak)	Dårlig viskerblad:	Bakrute
52.4	Lyktespyler / Visker	Manglende eller skadet deksel:	Høyre side

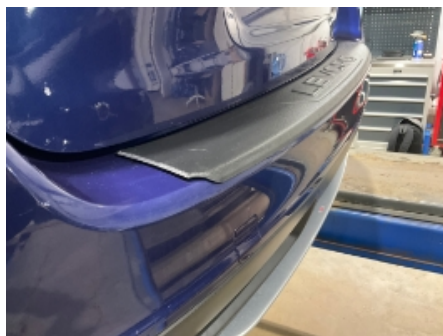
8. Lakk / karosseri utvendig

Ref.Id	Opplysning	Resultat	Beskrivelse
86.17		Diverse småbulker/lakkriper	
86.18		Småbulker:	Bakluke
86.20		Steinsprut:	Hele karosseriet
86.24		Rustangrep:	Tak, Venstre bakskjerm
86.30		Bilen har noe penselflekking av steinsprut/riper i lakk	
93.5	Taktrekk	Skittent taktrekk	
96.4	Dørtrekk	Liten skade i dørtrekk:	Høyre bakdør, Venstre bakdør, Høyre fordør
97.5	Døråpning	Sår eller skade:	Venstre fordør, Høyre fordør, Venstre bakdør, Høyre bakdør

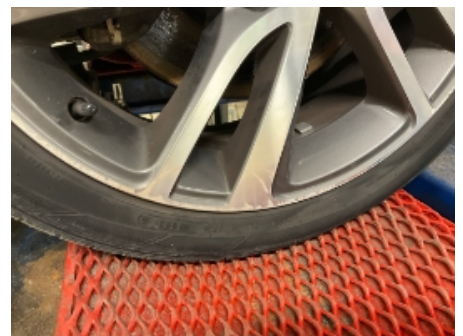
9. Felg

65.13	Dekk	Corden er synlig	Høyre bak
66.8	Felg	Vesentlig ripe / hakk inn til grunnmaterialet:	Høyre foran, Høyre bak
67.17	Ekstra hjulsett	Ekstra hjulsett mangler
