# NAF Bruktbiltest

**Testdato**  
06.11.2024

<b>Bilmerke</b>	Renault	<b>Motorstørrelse</b>	cm <sup>3</sup>
<b>Modell</b>	ZOE	<b>Motoreffekt</b>	68 kW
<b>Type</b>	AG	<b>Aksler i drift</b>	1
<b>Registreringsnr.</b>	EK21225	<b>Drivstofftype</b>	Elektrisk
<b>Understellsnr.</b>	VF1AGVYF056919782	<b>Kjøretøygruppe</b>	101
<b>Km.stand.</b>	87597	<b>Bruktimportert</b>	Nei
<b>Farge</b>	Hvit	<b>Registreringsår</b>	2017
		<b>Registrert første gang</b>	16.02.2017

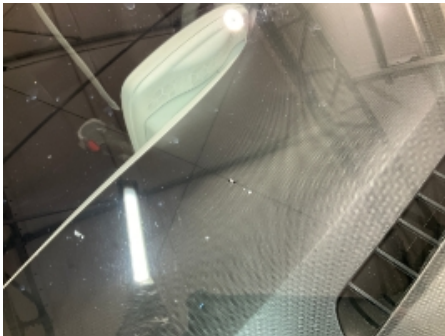
**1. Frontrute**

78.5	Opphengs- / bærearmer foraksel	Slitt foring / løsnet i vulkanisering:	Bakre høyre nedre, Bakre venstre nedre
81.2	Frontrute	En eller flere steinsprutrosetter som ikke er utbedret • Reparasjonsmetode: Reparasjon

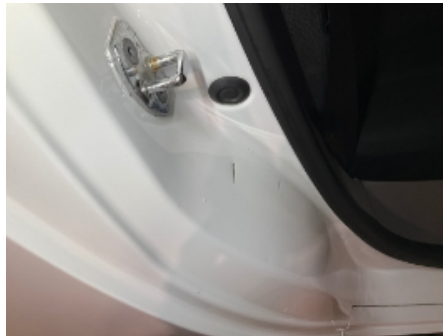
**2. Døråpning**

88.2		Skadet/løst plastdeksel:	Høyre foran
97.1	Døråpning	Sår eller skade:	Høyre bakdør
101.1	Bagasjeromstildekning	Skade:	Hattehulle

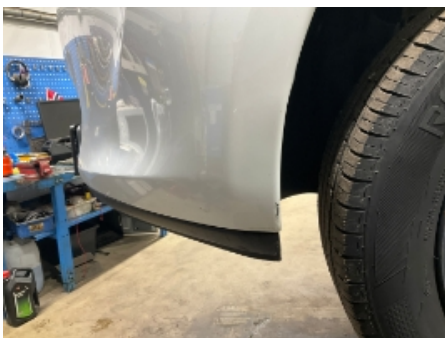
**4. Lakk / karosseri utvendig**

86.5	Lakk / karosseri utvendig	Pyntelist løs, skadet eller mangler:	Støtfanger foran
86.11		Steinsprut/lakksår	Høyre fordør, Støtfanger foran
88.1	Underside	Skadet/løs innerskjerm:	Høyre foran

Ref.Id	Opplysning	Resultat	Beskrivelse
11.4	Bremsevæskens kokepunkt	Kokepunkt er under 180 grader. Anbefaler bremsevæskeskift.	
82.15	Siderute/bakrute	Ripe/slitasje:	Bakrute
86.16	Lakk / karosseri utvendig	Lakkriper:	Støtfanger bak, Venstre fordør, Høyre bakdør
86.17		Diverse småbulker/lakkriper	
86.24		Rustangrep:	Høyre fordør
