NAF Bruktbiltest

Testdato
11.12.2024

Bilmerke	Peugeot	Motorstørrelse	2198 cm ³
Modell	BOXER	Motoreffekt	110 kW
Type	Y	Aksler i drift	1
Registreringsnr.	UF58311	Drivstofftype	Diesel
Understellsnr.	VF3YCUMFC12262088	Kjøretøygruppe	315
Km.stand.	323145	Bruktimportert	Ja
Farge	Hvit	Registreringsår	2012
		Registrert første gang	21.08.2012

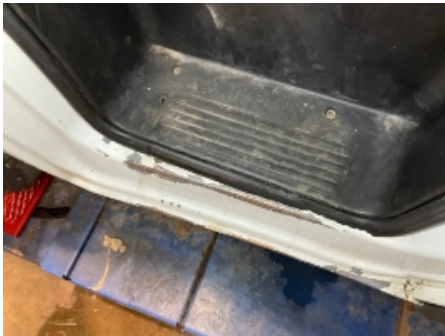
1. Døråpning

96.1	Dørtrekk	Hull/rift/flenge i dørtrekk:	Høyre fordør
97.1	Døråpning	Sår eller skade:	Venstre fordør
98.2	Seter	Misfarget/skittent:	Høyre foran, Midten foran, Venstre foran

91.5	Dashbord / midtkonsoll	* Dashbord - sår/skade/riper	
97.5	Døråpning	Sår eller skade:	Høyre fordør
97.7		Rust:	Venstre fordør, Høyre fordør
102.8	Laste-/bagasjerom	Lasterom har spesialinnredning

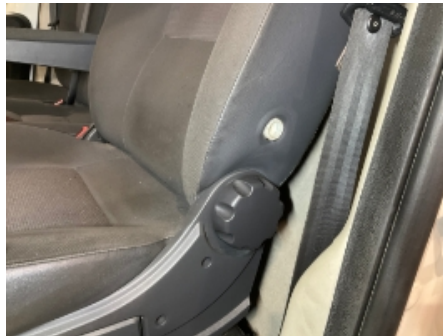
2. Seter

98.3		Hull/rift gjennom setetrekk:	Venstre foran, Høyre foran
98.5		Feil med seteregulering/lås:	Venstre foran
102.2	Laste-/bagasjerom	Skader i deksler/panel/vegger/gulv

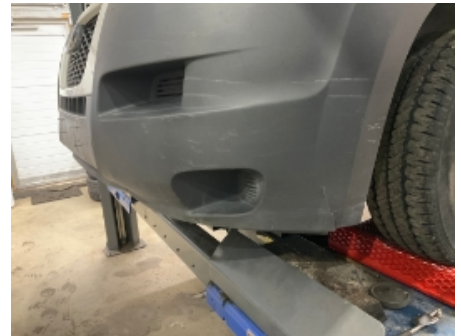
3. Lakk / karosseri utvendig

86.3	Lakk / karosseri utvendig	Skadet:	Høyre sidekanal, Støtfanger bak, Venstre sidekanal, Tak, Støtfanger foran
86.5		Pyntelist løs, skadet eller mangler:	Venstre B-stolpe, Venstre baksjerm, Høyre bakdør, Bakluke, Høyre baksjerm

86.11		Steinsprut/lakksår	Venstre D-stolpe, Høyre B-stolpe, Venstre sidekanal, Høyre baksjerm, Panser, Høyre forskjerm, Venstre forskjerm, Venstre fordør, Høyre fordør, Høyre bakdør, Venstre baksjerm

17.32		* 2 stk arbeidslys bak - virker ikke.	
58.9	Tilstand 12 volt batteri	Svekket batteri, kan gi kaldstartproblemer	
86.18	Lakk / karosseri utvendig	Småbulker:	Høyre D-stolpe, Panser, Venstre forskjerm, Venstre bakskjerm, Venstre fordør, Høyre fordør

86.19		Bulk(er)	Høyre bakdør, Tak, Høyre bakskjerm, Venstre sidekanal, Høyre sidekanal, Venstre D-stolpe
86.24		Rustangrep:	Venstre D-stolpe, Høyre sidekanal, Venstre sidekanal, Venstre bakskjerm, Høyre bakdør, Høyre fordør, Høyre forskjerm, Venstre forskjerm, Venstre fordør, Høyre bakskjerm, Høyre B-stolpe

86.28		Variierende kvalitet på rep.lakkering	Venstre bakskjerm
87.11	Utvendig speil	Ripe i speilhus:	Venstre, Høyre
88.13	Underside	Stedvis rustdannelser i vognbunn/understell	Venstre bak, Høyre bak, Midten bak, Høyre, Høyre side midten, Venstre side midten, Venstre

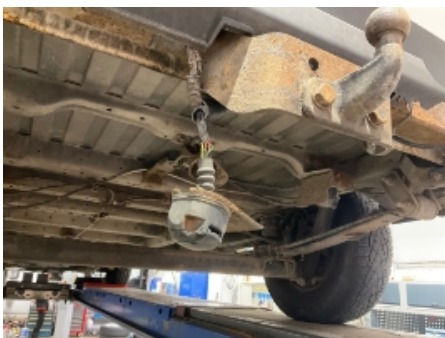
4. Tilhengerkontakt

Ref.Id	Repareres	Resultat	Beskrivelse
58.6	Tilstand 12 volt batteri	Bør skifte batteri!	
59.1	Tilhengerkontakt	Skadet	
65.7	Dekk	Piggdekk med vesentlig avvik (over 50%) i antall pigger:	Venstre bak, Høyre bak

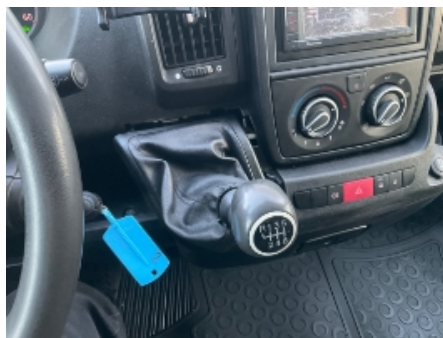
5. Interiør generelt

103.3	Interiør generelt	Manglende/løse/skadet deler eller deksler:	Midten foran
