NAF Bruktbiltest

Testdato
04.12.2024

Bilmerke	Tesla	Motorstørrelse	cm ³
Modell	Model Y	Motoreffekt	158 kW
Type	003	Aksler i drift	2
Registreringsnr.	EE43562	Drivstofftype	Elektrisk
Understellsnr.	XP7YGCCK8PB043487	Kjøretøygruppe	101
Km.stand.	36025	Bruktimportert	Nei
Farge	Svart	Registreringsår	2022
Karosseritype	Flerbruksbil	Registrert første gang	17.11.2022

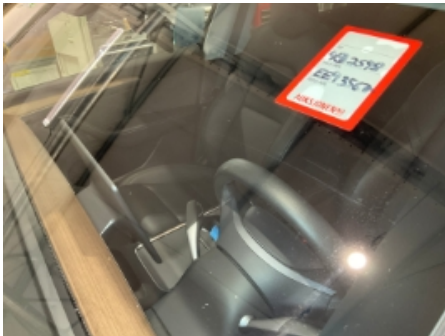
1. Frontrute

Ref.Id	Repareres	Resultat	Beskrivelse
22.2	Varsellamper utvidet	Varsellampe for TPMS (Dekktrykk) lyser	
66.8	Felg	Vesentlig ripe / hakk inn til grunnmaterialet:	Høyre bak
81.1	Frontrute	Slitasje på frontrute som gir nedsatt sikt. Vurdert fra førerisetet: <ul style="list-style-type: none">• Reparasjonsmetode: Skift	
86.2	Lakk / karosseri utvendig	Lakkriper:	Venstre fordør
86.11		Steinsprut/lakksår	Panser, Bakluke, Venstre bakdør, Høyre bakdør

67.27	Ekstra hjulsett	Ripe/slitasje	4 felger
81.9	Frontrute	Noe steinsprut	
86.16	Lakk / karosseri utvendig	Lakkriper:	Venstre forskjerm, Høyre forskjerm, Venstre fordør, Høyre fordør, Høyre bakdør, Venstre bakskjerm, Støtfanger bak, Venstre bakdør

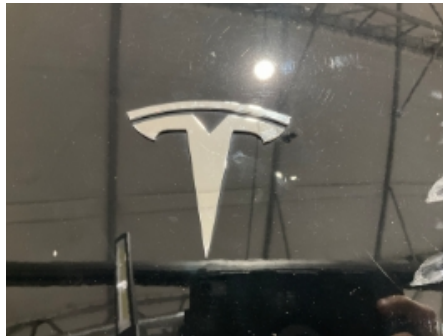
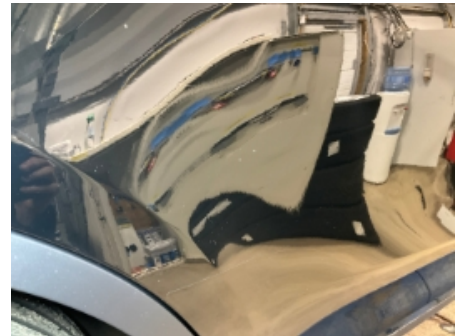
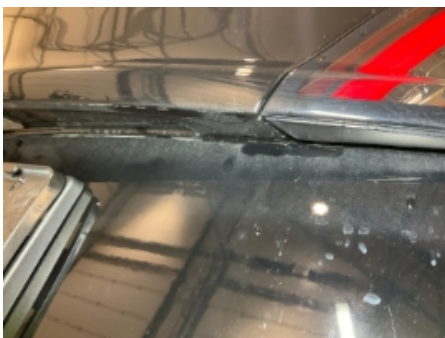
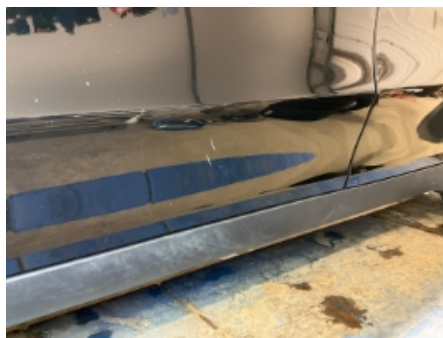
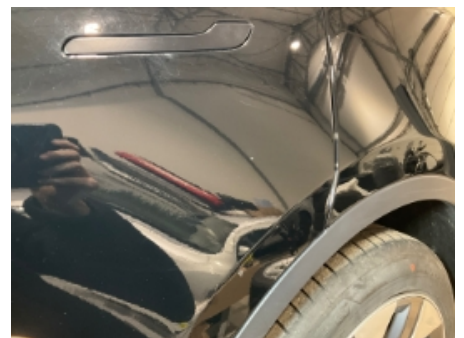
86.17		Diverse småbulker/lakkriper	
86.18		Småbulker:	Venstre bakdør, Høyre bakskjerm, Støtfanger bak
86.20		Steinsprut:	Hele karosseriet
86.30		Bilen har noe penselflekking av steinsprut/riper i lakk

2. Lakk / karosseri utvendig

3. Lakk / karosseri utvendig

4. Lakk / karosseri utvendig

5. Lakk / karosseri utvendig

6. Lakk / karosseri utvendig
