NAF Bruktbiltest

Testdato
05.12.2024

Bilmerke	Tesla	Motorstørrelse	cm ³
Modell	Model Y	Motoreffekt	158 kW
Type	003	Aksler i drift	2
Registreringsnr.	EE79374	Drivstofftype	Elektrisk
Understellsnr.	XP7YGCCK0PB045119	Kjøretøygruppe	101
Km.stand.	16797	Bruktimportert	Nei
Farge	Hvit	Registreringsår	2022
		Registrert første gang	16.11.2022

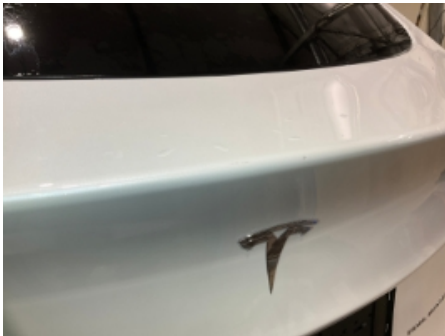
**1. Lakk / karosseri utvendig**

Ref.Id	Repareres	Resultat	Beskrivelse
3.5	Nøkler / Utstyr	Nøkkel/er mangler	
21.17	Varsellamper	* Varsler for service for lys	
23.1	Full systemskann	Det finnes feilkoder, se rapport	
23.2		Diagnoseavlesing ligger i testrapport	
65.12	Dekk	Deformasjon, rift eller andre visuelle skader av betydning på dekkets sideflate:	Venstre bak
66.8	Felg	Vesentlig ripe / hakk inn til grunnmaterialet:	Venstre foran, Venstre bak
86.11	Lakk / karosseri utvendig	Steinsprut/lakksår	Bakluke
90.2	Tilhengerfeste	Avtagbar kule mangler

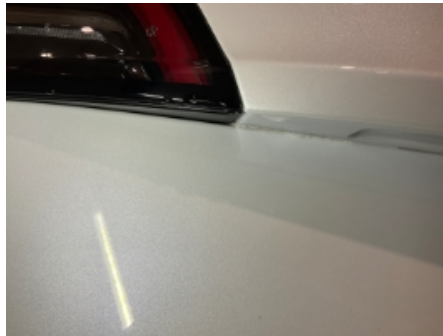
**2. Lakk / karosseri utvendig**

Ref.Id	Opplysning	Resultat	Beskrivelse
4.12	Service/ Dokum.	Bilen har digital servicebok, denne er ikke kontrollert av NAF	
6.16	Bremseskiver	Overflaterust eller mindre enn 25% av overflaten rustet	Begge sider foran
60.7	Tilleggsvarmer / parkeringsvarmer	Ikke funksjonsprøvd	
66.10	Felg	Ripe/slitasje på felg	Høyre bak, Høyre foran
67.27	Ekstra hjulsett	Ripe/slitasje	4 felger
81.9	Frontrute	Noe steinsprut	
86.17	Lakk / karosseri utvendig	Diverse småbulker/lakkriper	
86.20		Steinsprut:	Støtfanger foran, Panser
86.30		Bilen har noe penselflekkning av steinsprut/riper i lakk	
93.6	Taktrekk	Mindre riper/skader i taktrekk	Bak
