# NAF Bruktbiltest

**Testdato**  
21.11.2024

<b>Bilmerke</b>	KIA	<b>Motorstørrelse</b>	1580 cm <sup>3</sup>
<b>Modell</b>	NIRO	<b>Motoreffekt</b>	77 kW
<b>Type</b>	SG2	<b>Aksler i drift</b>	1
<b>Registreringsnr.</b>	DS25301	<b>Drivstofftype</b>	Bensin
<b>Understellsnr.</b>	KNACS81FGP5041449	<b>Kjøretøygruppe</b>	101
<b>Km.stand.</b>	141705	<b>Bruktimportert</b>	Nei
<b>Farge</b>	Hvit	<b>Registreringsår</b>	2022
<b>Karosseritype</b>	Stasjonsvogn	<b>Registrert første gang</b>	16.12.2022

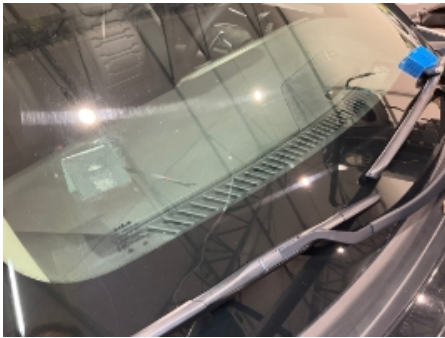
1. Frontrute

68.1	Hjullager	Ulyd i hjullager:	Høyre foran, Venstre foran
81.4	Frontrute	Sprekk i frontrute: <ul style="list-style-type: none"><li>• Reparasjonsmetode: Skift</li></ul>

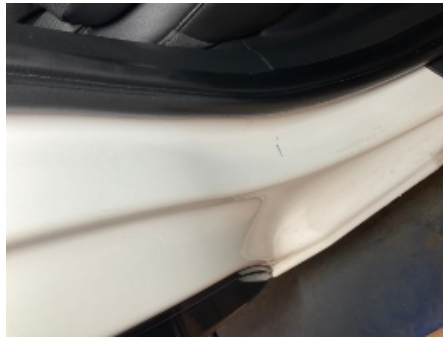
2. Døråpning

86.11		Steinsprut/lakksår	Venstre baksjerm, Støtfanger foran, Høyre sidekanal, Høyre baksjerm
97.1	Døråpning	Sår eller skade:	Høyre bakdør
Ref.Id	Opplysning	Resultat	Beskrivelse

Ref.Id	Opplysning	Resultat	Beskrivelse
86.19		Bulk(er)	Høyre sidekanal
91.4	Dashbord / midtkonsoll	Liten skade:	Dashbord
93.5	Taktrekk	Skittent taktrekk	
96.4	Dørtrekk	Liten skade i dørtrekk:	Venstre bakdør
97.5	Døråpning	Sår eller skade:	Venstre bakdør, Venstre fordør, Høyre fordør

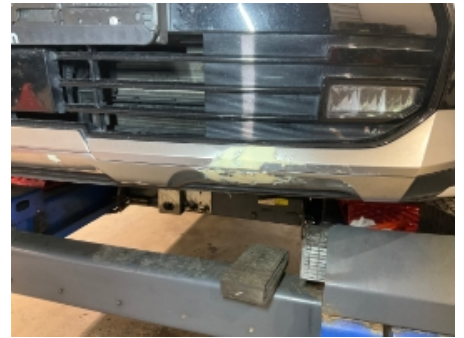
3. Lakk / karosseri utvendig

86.2	Lakk / karosseri utvendig	Lakkriper:	Høyre sidekanal
86.3		Skadet:	Støtfanger foran
86.5		Pyntelist løs, skadet eller mangler:	Støtfanger foran, Høyre baksjerm, Venstre baksjerm

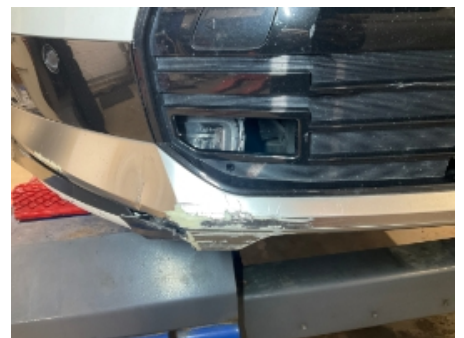
6. Lys

4.8		Frist for EU kontroll er overskredet	
17.16	Lys	Skadet lykt:	Høyre tåkelys
21.17	Varsellamper	* Varsler feil på: forward safety system og Parking distance Parking system - feilsøk for nærmere kontroll

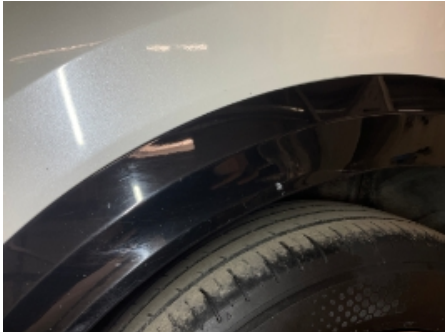
7. Lakk / karosseri utvendig

67.27	Ekstra hjulsett	Ripe/slitasje	3 felger
86.16	Lakk / karosseri utvendig	Lakkriper:	Venstre sidekanal, Høyre baksjerm, Høyre bakdør, Venstre fordør, Venstre forskjerm

86.18		Småbulker:	Høyre bakdør, Venstre bakdør, Tak

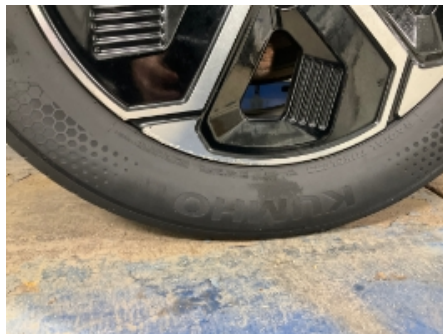
11. Felg

66.8	Felg	Vesentlig ripe / hakk inn til grunnmaterialet:	Høyre bak
67.19	Ekstra hjulsett	Dekk er tomt for/har lite luft:	1 dekk
67.23		Vesentlig ripe(r) inn til grunnmaterialet på felg:	1 felg
