# NAF Bruktbiltest

Testdato  
06.12.2024

<b>Bilmerke</b>	Maxus	<b>Motorstørrelse</b>	cm <sup>3</sup>
<b>Modell</b>	e-DELIVER 3	<b>Motoreffekt</b>	118 kW
<b>Type</b>	SV3C	<b>Aksler i drift</b>	1
<b>Registreringsnr.</b>	EH23422	<b>Drivstofftype</b>	Elektrisk
<b>Understellsnr.</b>	LSH14C4C9PA090493	<b>Kjøretøygruppe</b>	315
<b>Km.stand.</b>	11774	<b>Bruktimportert</b>	Nei
<b>Farge</b>	Svart	<b>Registreringsår</b>	2024
<b>Karosseritype</b>	Integrert førerhus	<b>Registrert første gang</b>	30.04.2024

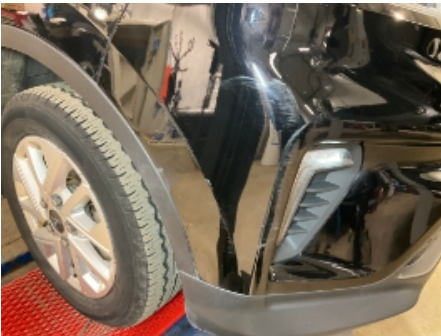
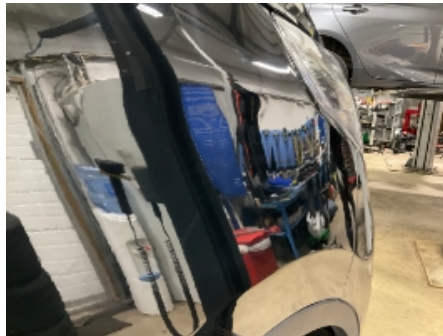
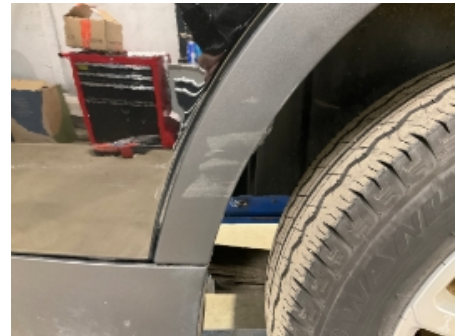
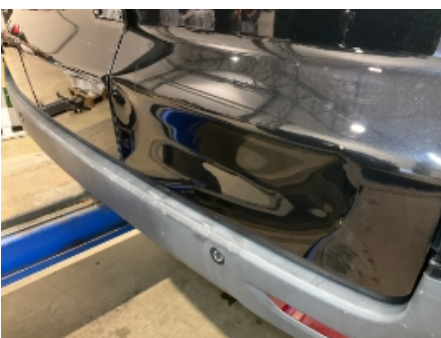
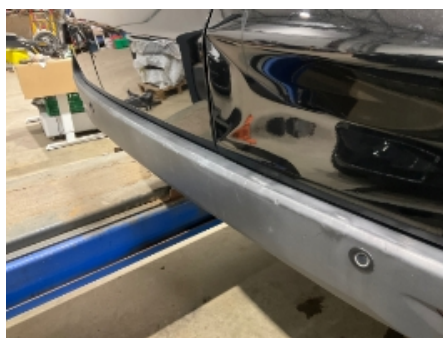
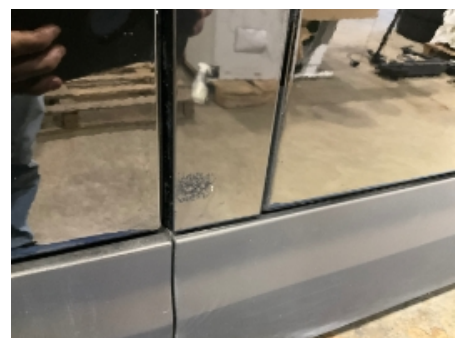
1. Lakk / karosseri utvendig

2. Lakk / karosseri utvendig

3. Lakk / karosseri utvendig

4. Lakk / karosseri utvendig

5. Lakk / karosseri utvendig

6. Lakk / karosseri utvendig
