# NAF Bruktbiltest

**Testdato**  
09.12.2024

<b>Bilmerke</b>	Audi	<b>Motorstørrelse</b>	1968 cm <sup>3</sup>
<b>Modell</b>	A4 Avant	<b>Motoreffekt</b>	140 kW
<b>Type</b>	B8	<b>Aksler i drift</b>	2
<b>Registreringsnr.</b>	CV92710	<b>Drivstofftype</b>	Diesel
<b>Understellsnr.</b>	WAUZZZF49KA065340	<b>Kjøretøygruppe</b>	101
<b>Km.stand.</b>	150188	<b>Bruktimportert</b>	Nei
<b>Farge</b>	Grå	<b>Registreringsår</b>	2019
<b>Karosseritype</b>	Stasjonsvogn	<b>Registrert første gang</b>	24.04.2019

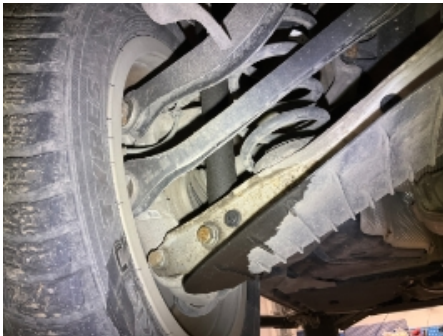
**1. Støtdempere**

75 - Støtdempere R

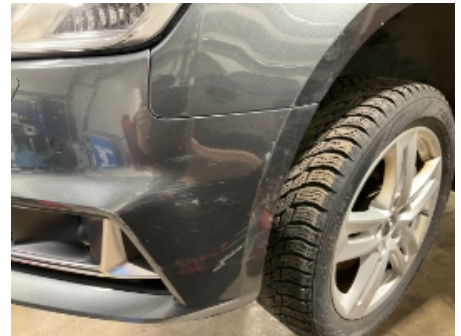
**3. Støtfanger foran**

Ref.id	Repareres	Resultat	Beskrivelse
4.3	Service/ Dokum.	Iht. servicehefte er ikke alle servicer fulgt	Kjørelengde mellom servicer er overskredet
6.7	Bremsekiver	Bremsekivetykkelse er under fabrikantens minimumsmål	Venstre foran, Høyre foran, Venstre bak, Høyre bak
17.12	Lys	Krakelert lykteglass	Venstre baklys, Høyre baklys
65.19	Dekk	* Sprekkdannelse i vinterdekkene.	
66.8	Felg	Vesentlig ripe / hakk inn til grunnmaterialet:	Venstre foran
67.23	Ekstra hjulsett	Vesentlig ripe(r) inn til grunnmaterialet på felg:	2 felger
75.3	Støtdempere	Oljekkasje fra støtdemper:	Venstre bak, Høyre bak
86.2	Lakk / karosseri utvendig	Lakkriper:	Støtfanger foran, Venstre fordør
86.6		Lakkblærer	Tak
103.4	Interiør generelt	* Skadet/løs - Mobilholder.

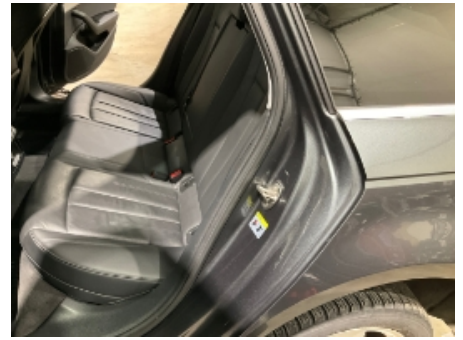
**15. Døråpning**

Ref.id	Opplysning	Resultat	Beskrivelse
23.4	Full systemskann	Det finnes feilkoder, se rapport	
60.7	Tilleggsvarmer / parkeringsvarmer	Ikke funksjonsprøvd	
65.22	Dekk	Noe skjevslitt dekk	Høyre bak, Høyre foran
66.10	Felg	Ripe/slitasje på felg	Venstre bak, Høyre bak, Høyre foran
67.27	Ekstra hjulsett	Ripe/slitasje	1 felg
81.9	Frontrute	Noe steinsprut	
86.17	Lakk / karosseri utvendig	Diverse småbulker/lakkriper	
86.19		Bulk(er)	Venstre bakskjerm, Høyre bakskjerm, Venstre fordør
86.20		Steinsprut:	Venstre forskjerm, Høyre forskjerm, Panser, Venstre bakdør, Tak
88.13	Underside	Stedvis rustdannelse i vognbunn/understell	
96.4	Dørtrekk	Liten skade i dørtrekk:	Høyre bakdør
97.5	Døråpning	Sår eller skade:	Venstre fordør, Venstre bakdør, Høyre bakdør

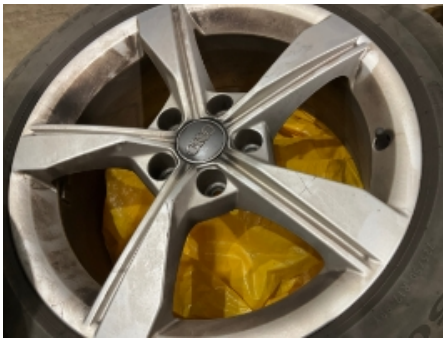
**16. Ekstra hjulsett**

66.1	Felg	Felg montert på bilen:	Lettmetallfelg
67.1	Ekstra hjulsett	Mønsterdybde	2,80 mm
67.2		Mønsterdybde	3,40 mm
67.3		Mønsterdybde	2,90 mm
67.4		Mønsterdybde	3,10 mm

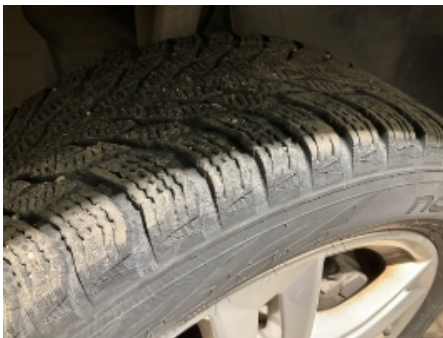
**19. Dekk**

65.1	Dekk	Mønsterdybde VF	5,60 mm
65.2		Mønsterdybde HF	4,80 mm
65.3		Mønsterdybde VB	5,10 mm
65.4		Mønsterdybde HB	4,20 mm
65.5		Bilen er utrustet med:	Piggfrie vinterdekk
