# Tilstandsrapport

Boligbygg med flere boenheter

Rosenvinges vei 26, 1523 MOSS

Befaringsdato: 04.09.2024

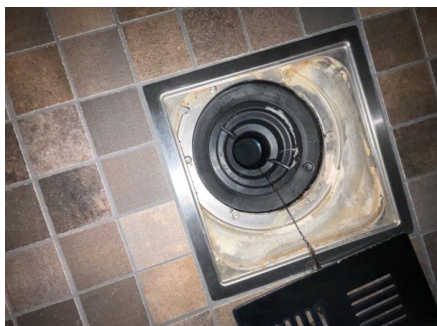
### TG 1 Sluk, membran og tettesjikt

Det er plastsluk og smøremembran med ukjent utførelse.
