NAF Bruktbiltest

Testdato
18.11.2024

Bilmerke	Volkswagen	Motorstørrelse	1984 cm ³
Modell	GOLF	Motoreffekt	228 kW
Type	AU	Aksler i drift	2
Registreringsnr.	DR53771	Drivstofftype	Bensin
Understellsnr.	WVWZZZAUZJW045512	Kjøretøygruppe	101
Km.stand.	137481	Bruktimportert	Nei
Farge	Blå	Registreringsår	2018
		Registrert første gang	13.08.2018

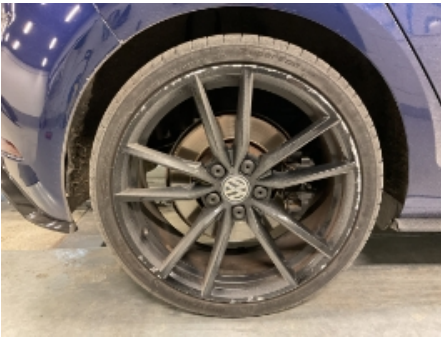
13. Felg

33.2	Eksosanlegg	Lekkasje:	Midtre eksosrør
65.9	Dekk	Mønsterdybde under 1,6 mm for sommerdekk, eller 3,0 mm for vinterdekk:	Høyre foran, Venstre foran
66.8	Felg	Vesentlig ripe / hakk inn til grunnmaterialet:	Høyre bak

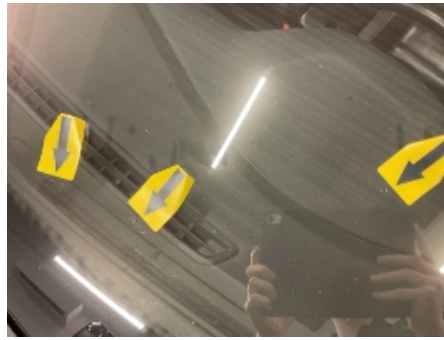
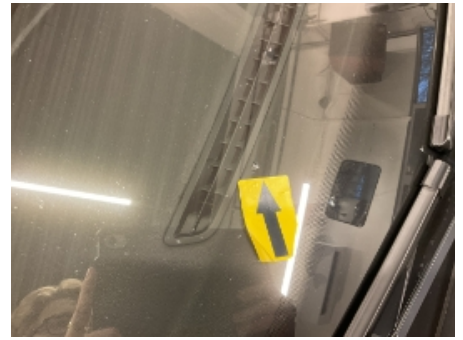
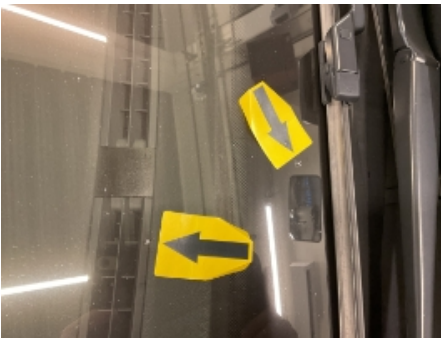
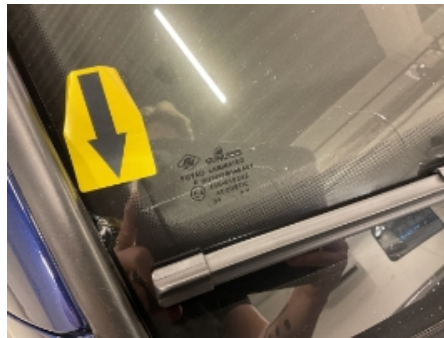
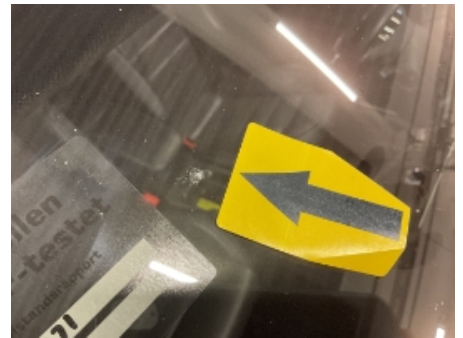
14. Frontrute

67.17	Ekstra hjulsett	Ekstra hjulsett mangler	
81.4	Frontrute	Sprekk i frontrute: <ul style="list-style-type: none">• Reparasjonsmetode: Skift	
86.3	Lakk / karosseri utvendig	Skadet:	Venstre baksjerm, Venstre bakdør, Venstre forskjerm

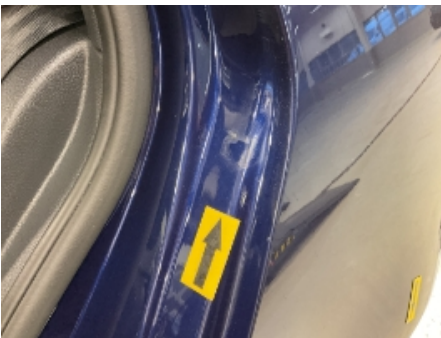
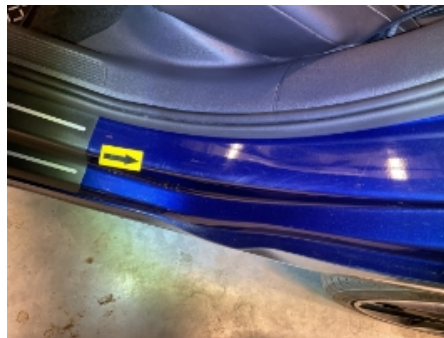
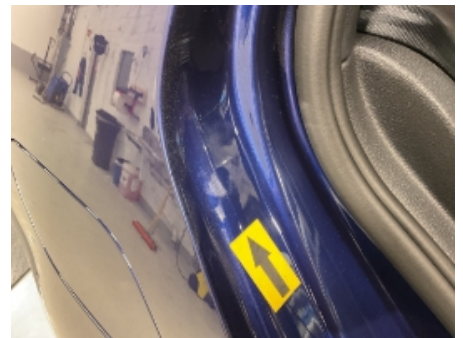
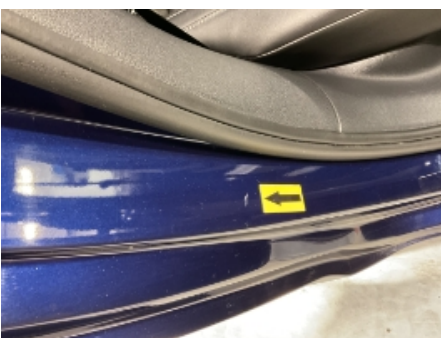
19. Døråpning

86.11		Steinsprut/lakksår	Panser, Høyre forskjerm, Venstre forskjerm
92.1	Luftdyse kupé	Luftdyse skadet:	Midten bak
97.1	Døråpning	Sår eller skade:	Venstre bakdør, Høyre bakdør

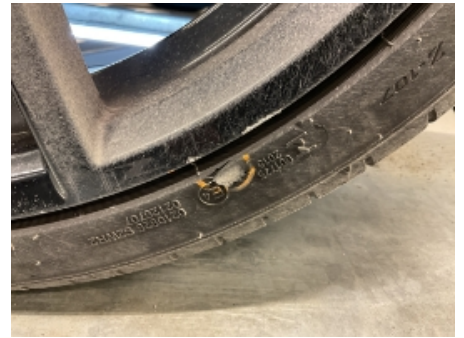
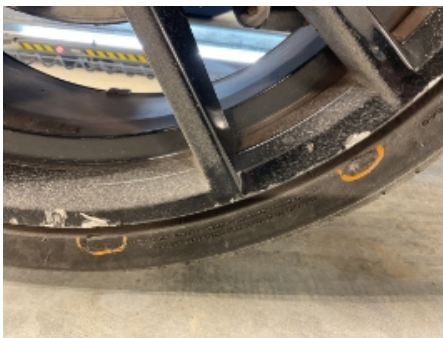
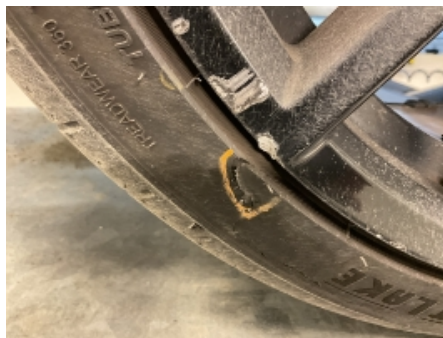
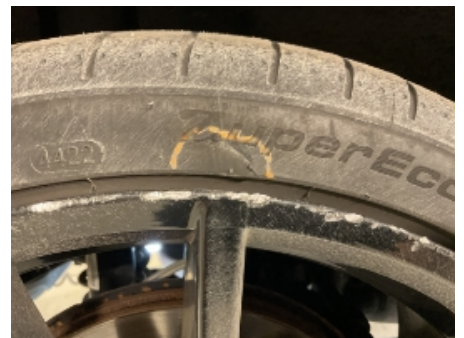
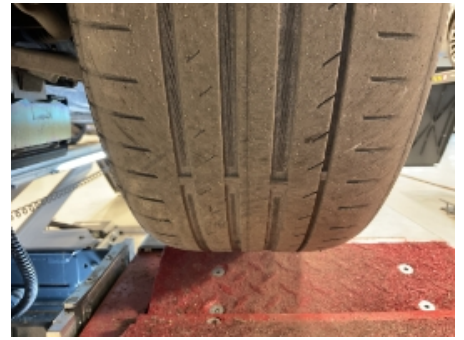
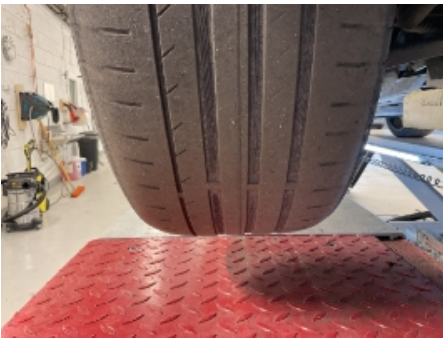
39. Dekk

55.1	Ladespenning generator	Ladespenning med last (V)	14,60 volt
55.2		Ladespenning uten last (V)	15,10 volt
65.1	Dekk	Mønsterdybde VF	1,30 mm
65.2		Mønsterdybde HF	1,30 mm

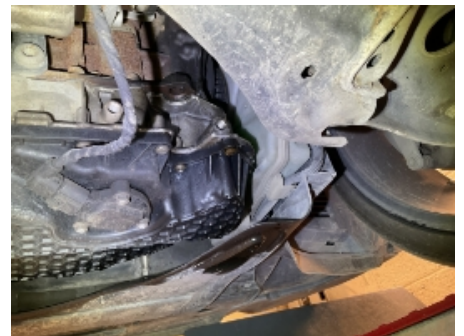
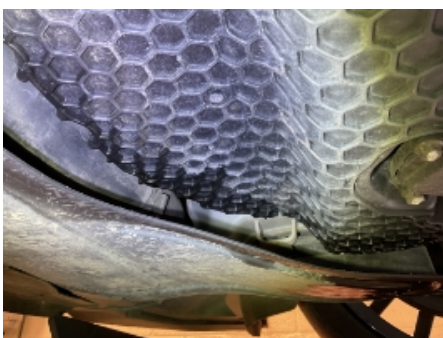
45. Utvendig tilstand motor

17.27	Lys	* Folierte lykter foran og bak	
23.1	Full systemskann	Det finnes feilkoder, se rapport	
28.1	Utvendig tilstand motor	Oljlekkasje på motor - rengjør før nærmere kontroll

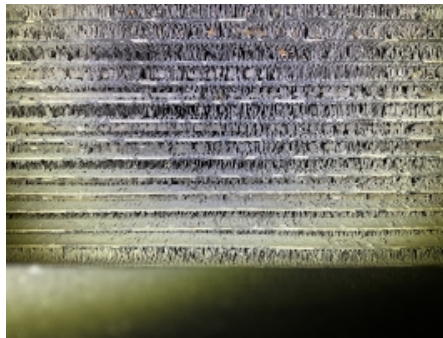
**53. Varmeapparat /
klimaanlegg (AC)**

37.1	Registerreim		Bilen har registerkjede
50.1	Varmeapparat / klimaanlegg (AC)	Temperatur på luft inn i klimaanlegg	19 °C
50.2		Temperatur på luft ut av klimaanlegg	9 °C
