KIA SOUL EV FORHJULSDRIFT
TESTDATO: 17.12.2024
KODE: 1598720

EK62748	113 931 KM	31.01.2018 Førstegang registrert	Elektrisitet
----------------	-------------------	--	---------------------

NBF Tilstandsrapport er utarbeidet av Norges Bilbransjeforbund og Forbrukerrådet.

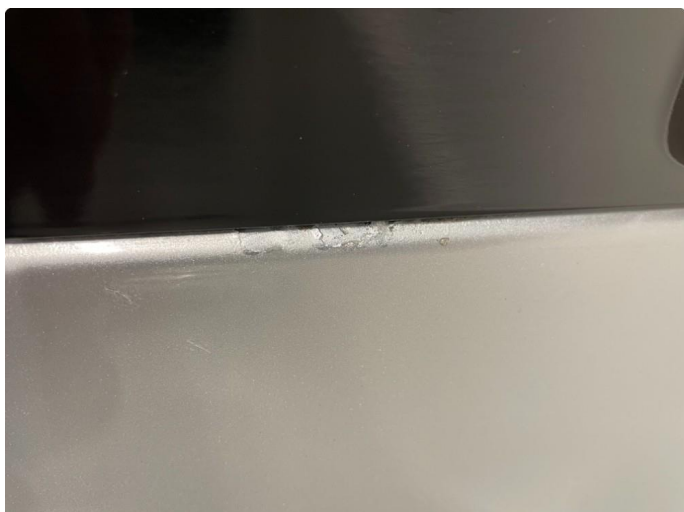
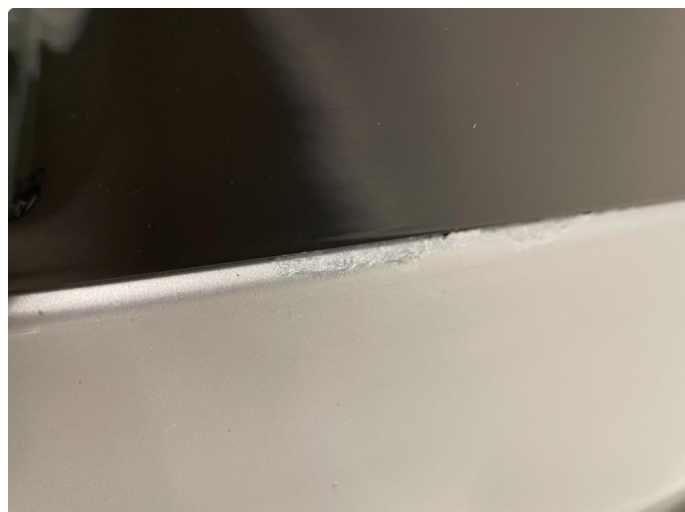
Bilen selges med bruksmerker i henhold til NBF sine retningslinjer for normal slitasje.
 Noe avskaling av lakk på bakluke (forsøkt reparert med flekking) se bilder.
 Full servicehistorikk.
