NAF Bruktbiltest

Testdato
16.12.2024

Bilmerke	Peugeot	Motorstørrelse	cm ³
Modell	208	Motoreffekt	100 kW
Type	U	Aksler i drift	1
Registreringsnr.	EB58838	Drivstofftype	Elektrisk
Understellsnr.	VR3UHZKXZLT046182	Kjøretøygruppe	101
Km.stand.	43239	Bruktimportert	Nei
Farge	Grå	Registreringsår	2020
Karosseritype	Kombikupé	Registrert første gang	31.07.2020

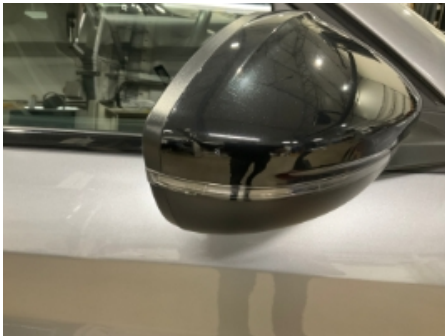
1. Utvendig speil

87.9	Utvendig speil	Ripe i speilhus:	Høyre
98.3	Seter	Hull/rift gjennom setetrekk:	Venstre foran

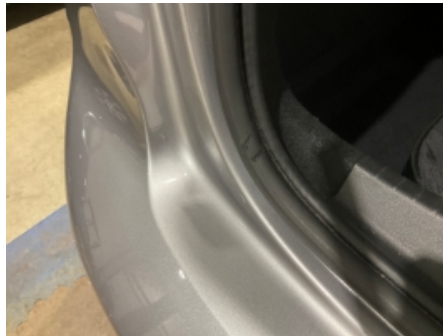
2. Dør-/panseråpner

67.17	Ekstra hjulsett	Ekstra hjulsett mangler	
81.2	Frontrute	En eller flere steinsprutrosetter som ikke er utbedret • Reparasjonsmetode: Skift	
83.11	Dør-/panseråpner	Slitt / skade på gummlist:	Bakluke/-dør

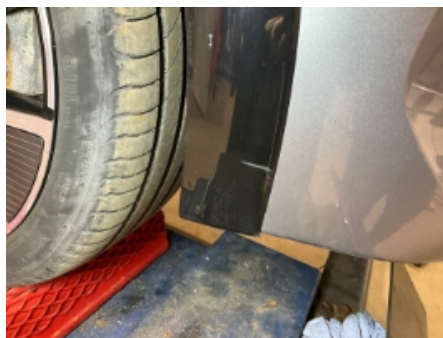
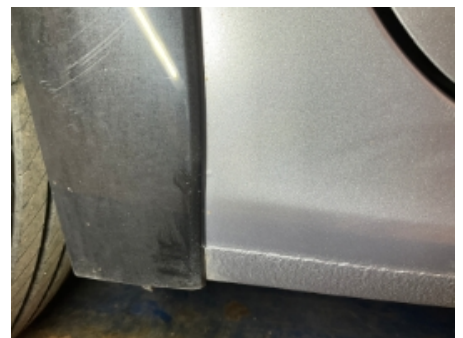
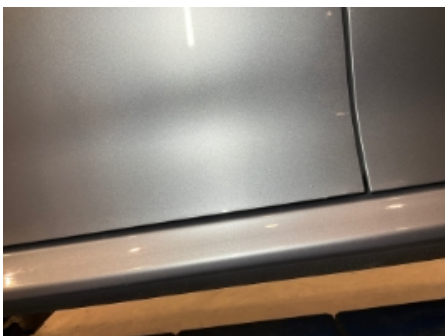
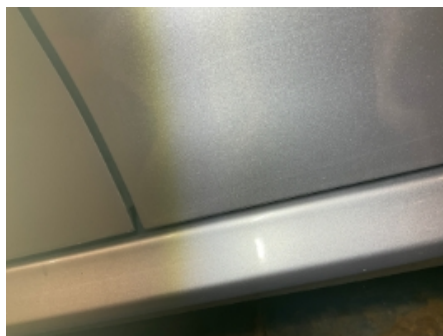
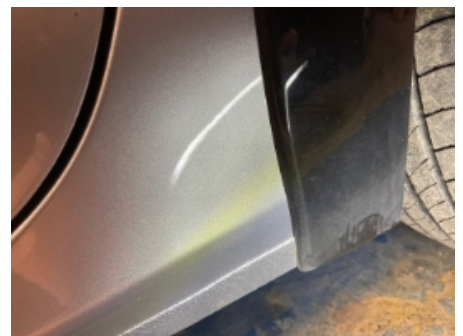
5. Lakk / karosseri utvendig

86.5	Lakk / karosseri utvendig	Pyntelist løs, skadet eller mangler:	Høyre forskjerm
86.6		Lakkblærer	Venstre fordør, Venstre bakdør, Venstre bakskjerm, Høyre bakskjerm

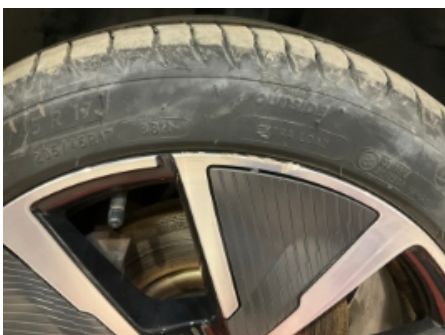
10. Felg

23.2		Diagnoseavlesing ligger i testrapport	
58.6	Tilstand 12 volt batteri	Bør skifte batteri!	
66.8	Felg	Vesentlig ripe / hakk inn til grunnmaterialet:	Venstre foran, Venstre bak
