**VOLKSWAGEN BEETLE 105 HK MANUELL FORHJULSDRIFT**
**TESTDATO: 17.12.2024**
**KODE: 1599084**

<b>ZH38835</b>	<b>95 846 KM</b>	<b>18.07.2013</b> Førstegang registrert	<b>Bensin</b>
----------------	------------------	--	---------------

NBF Tilstandsrapport er utarbeidet av Norges Bilbransjeforbund og Forbrukerrådet.

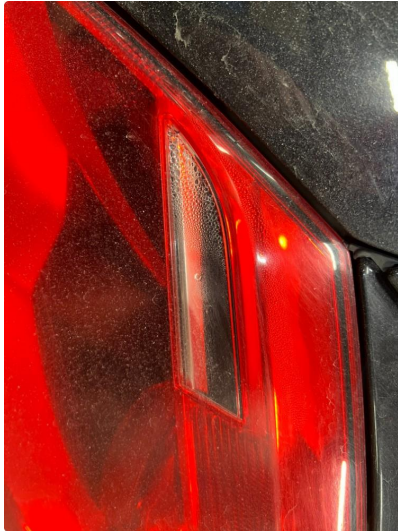
Punkt	Beskrivelse	Plassering
1. LYS		
1.1 Lys bak	litt dugg/fukt i lykt høyre bak.	høyre bak

1.1 Litt dugg/fukt i lykt høyre bak.
