NAF Bruktbiltest

Testdato
16.12.2024

Bilmerke	Ford	Motorstørrelse	1995 cm ³
Modell	Transit	Motoreffekt	96 kW
Type	FCD	Aksler i drift	1
Registreringsnr.	LJ72552	Drivstofftype	Diesel
Understellsnr.	WF0XXXTTGXJM67900	Kjøretøygruppe	315
Km.stand.	288307	Bruktimportert	Nei
Farge	Hvit	Registreringsår	2018
Karosseritype	Integrert førerhus	Registrert første gang	25.10.2018

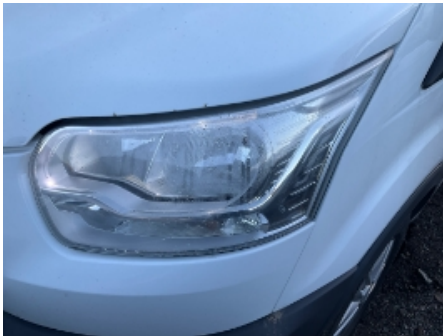
**1. Lys**

17.11	Lys	Skadet lykteglass:	Venstre sideblinklys, Venstre baklys
17.15		Vann / kondens i lykt:	Venstre nærllys
17.16		Skadet lykt:	Høyre sideblinklys
21.17	Varsellamper	* Varsler feil på: park pilot systemet - feilsøk for nærmere kontroll.

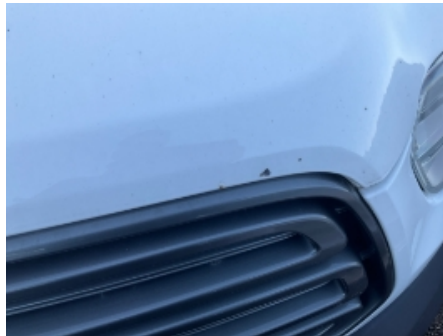
**2. Lakk / karosseri utvendig**

86.5	Lakk / karosseri utvendig	Pyntelist løs, skadet eller mangler:	Høyre forskjerm, Høyre bakdør, Høyre bakskjerm
86.11		Steinsprut/lakksår	Panser, Venstre fordør, Høyre fordør

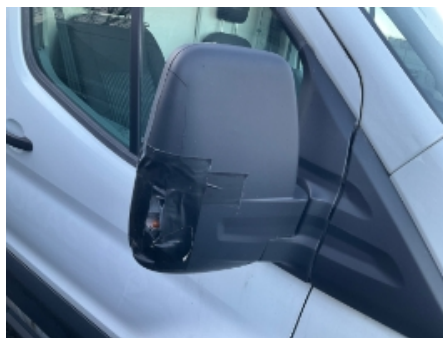
**5. Høyre speil**

Ref.Id	Opplysning	Resultat	Beskrivelse
86.18		Småbulker:	Høyre fordør, Venstre baksjerm
86.19		Bulk(er)	Panser
86.20		Steinsprut:	Hele karosseriet
86.24		Rustangrep:	Tak, Panser, Venstre baksjerm
86.29		Mangelfull oppretting/tilpasning	Støtfanger bak
86.33		Bilen er delvis omlakkert:	Venstre fordør, Venstre baksjerm
87.11	Utvendig speil	Ripe i speilhus:	Venstre, Høyre

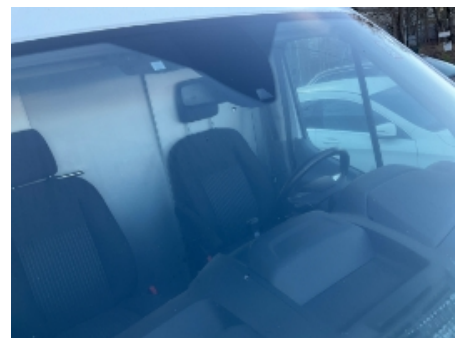
**6. Frontrute**

81.2	Frontrute	En eller flere steinsprutrosetter som ikke er utbedret <ul style="list-style-type: none">• Reparasjonsmetode: Skift	
81.4		Sprekk i frontrute: <ul style="list-style-type: none">• Reparasjonsmetode: Skift
