NAF Bruktbiltest

Testdato
12.12.2024

Bilmerke	MG	Motorstørrelse	cm ³
Modell	4 Electric	Motoreffekt	150 kW
Type	SEH3	Aksler i drift	1
Registreringsnr.	EF93713	Drivstofftype	Elektrisk
Understellsnr.	LSJWH4091PN078694	Kjøretøygruppe	101
Km.stand.	17874	Bruktimportert	Nei
Farge	Grå	Registreringsår	2023
Karosseritype	Kombikupé	Registrert første gang	21.06.2023

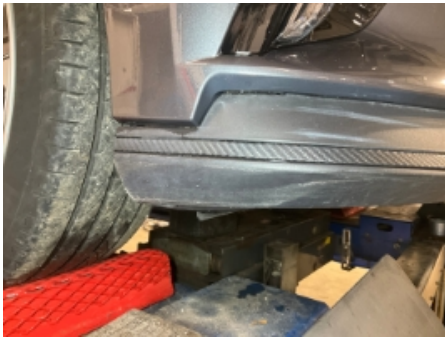
1. Lakk / karosseri utvendig

Ref.Id	Repareres	Resultat	Beskrivelse
6.10	Bremseskiver	Rust på bremseskive:	Venstre bak, Høyre bak
66.8	Felg	Vesentlig ripe / hakk inn til grunnmaterialet:	Venstre foran, Høyre foran
67.23	Ekstra hjulsett	Vesentlig ripe(r) inn til grunnmaterialet på felg:	1 felg
86.11	Lakk / karosseri utvendig	Steinsprut/lakksår	Støtfanger foran

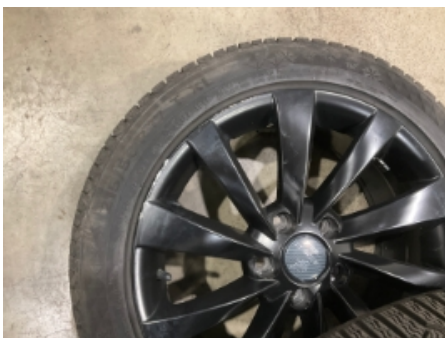
4. Ekstra hjulsett

Ref.Id	Opplysning	Resultat	Beskrivelse
17.29	Lys	Krakerert lykteglass	Venstre baklys, Høyre baklys
60.7	Tilleggsvarmer / parkeringsvarmer	Ikke funksjonsprøvd	
67.27	Ekstra hjulsett	Ripe/slitasje	2 felger
81.9	Frontrute	Noe steinsprut	
86.16	Lakk / karosseri utvendig	Lakkriper:	Venstre forskjerm, Høyre forskjerm, Støtfanger foran, Panser, Tak, Venstre bakdør
86.17		Diverse småbulker/lakkriper	
86.20		Steinsprut:	Panser, Tak, Venstre bakdør, Støtfanger foran
86.30		Bilen har noe penselflekking av steinsprut/riper i lakk	
86.34		* Venstre og høyre kanalskjørt - sår/riper	
87.11	Utvendig speil	Ripe i speilhus:	Venstre
96.4	Dørtrekk	Liten skade i dørtrekk:	Venstre fordør, Venstre bakdør
97.5	Døråpning	Sår eller skade:	Venstre fordør
